[1]  
DIAGNÓSTICO

## **[CRIAÇÃO DA OPERAÇÃO DE REABILITAÇÃO URBANA**

**ESTADOS DE CONSERVAÇÃO DO EDIFICADO**  
DIAGNÓSTICO

## ÁREA DE REABILITAÇÃO URBANA

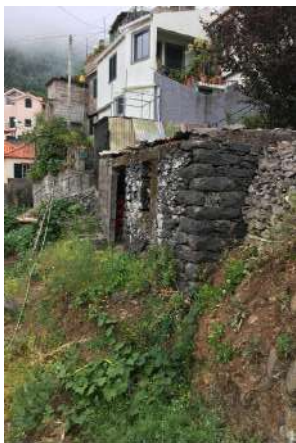
**Estado de Conservação**  
Mau estado de Conservação

**Observações**  
Degradação dos muros exteriores  
Patologias médias nas paredes exteriores  
Vegetação a crescer no pavimento exterior

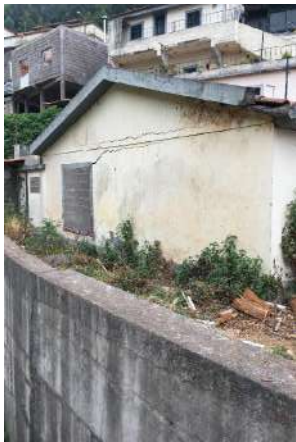
**Estado de Conservação**  
Ruína

**Observações**  
Degradação dos muros de pedra  
Preenchimento com blocos de betão  
Precária cobertura de zinco

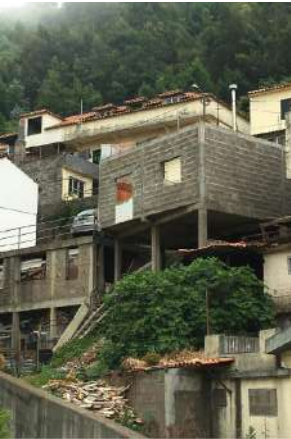
**Estado de Conservação**  
Ruína

**Observações**  
Patologias muito graves nas paredes exteriores  
Vãos e caixilharias degradados  
Cobertura precária

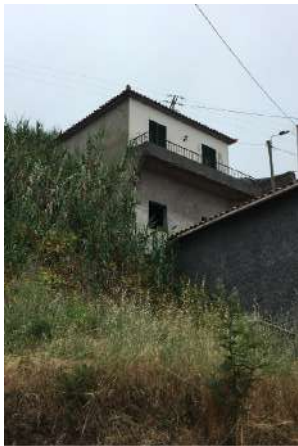
**Estado de Conservação**  
Ruína

**Observações**  
Anomalias graves  
Vegetação a crescer dentro do pátio e dos acessos  
Vãos e caixilhões degradados

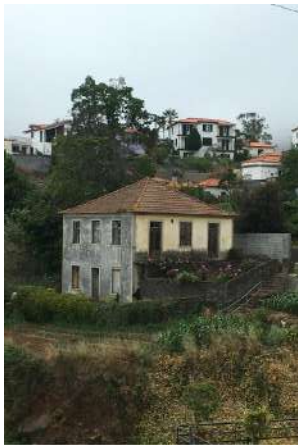
**Estado de Conservação**  
Mau estado de Conservação

**Observações**  
Anomalias graves  
Vãos e caixilharias degradados

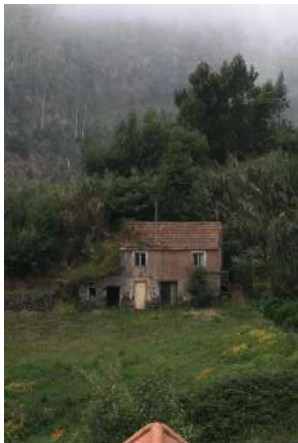
**Estado de Conservação**  
Mau estado de Conservação

**Observações**  
Anomalias graves  
Vãos e caixilharias degradados

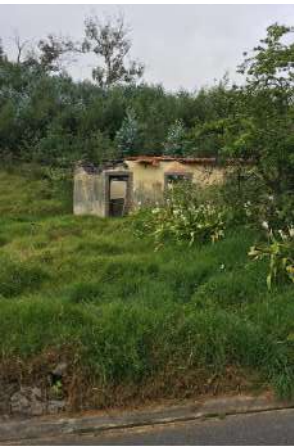
**Estado de Conservação**  
Mau estado de Conservação

**Observações**  
Anomalias graves  
Vãos e caixilharias degradados

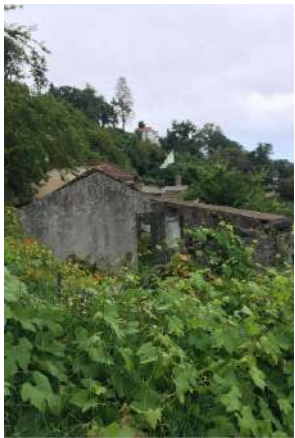
**Estado de Conservação**  
Ruína

**Observações**  
Patologias muito graves nas paredes exteriores  
Vãos e caixilharias degradados  
Ausência de Cobertura

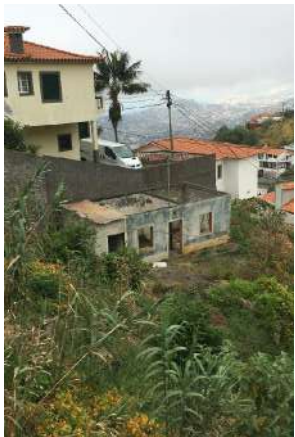
**Estado de Conservação**  
Ruína

**Observações**  
Patologias muito graves nas paredes exteriores  
Vãos e caixilharias degradados  
Ausência de Cobertura  
Vegetação descontrolada

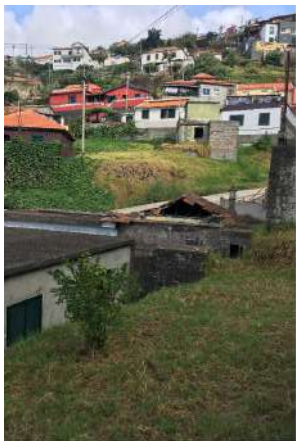
**Estado de Conservação**  
Mau estado de conservação

**Observações**  
Pequena quinta aparentemente devoluta  
Árvores abatidas  
Caixilharias degradadas

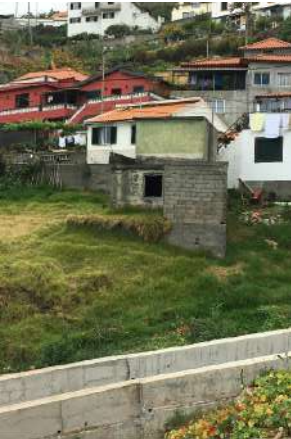
**Estado de Conservação**  
Ruína

**Observações**  
Sinais de ocupações indevidas  
Degradação da Cobertura  
Risco para a saúde pública

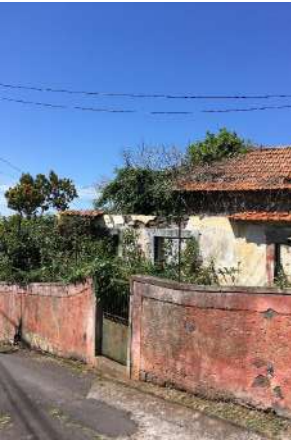
| <b>Estado de Conservação</b> | Ruína |
| <b>Observações</b> | Sinais de ocupações indevidas<br>Degradação da Cobertura<br>Risco para a saúde pública |

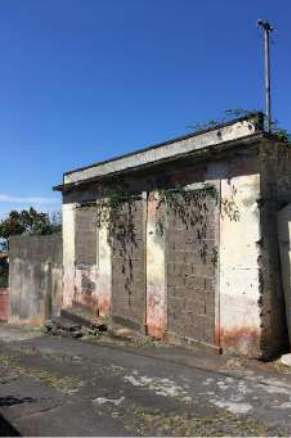
| <b>Estado de Conservação</b> | Ruína |
| <b>Observações</b> | Sinais de ocupações indevidas<br>Degradação da Cobertura<br>Risco para a saúde pública |

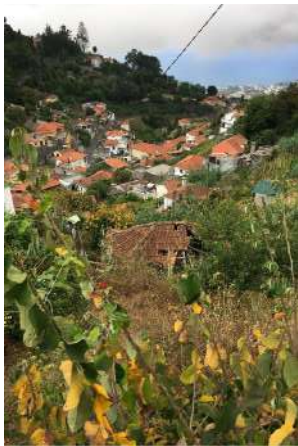
| <b>Estado de Conservação</b> | Ruína |
| <b>Observações</b> | Sinais de ocupações indevidas<br>Degradação da Cobertura<br>Vãos encerrados a blocos<br>Risco para a saúde pública |

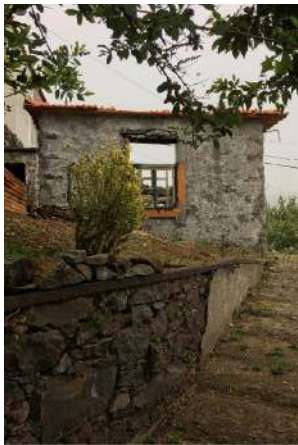
**Estado de Conservação**  
Ruína

**Observações**  
Sinais de ocupações indevidas  
Degradação da Cobertura  
Vãos encerrados a blocos  
Risco para a saúde pública

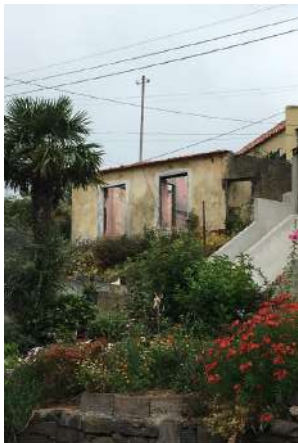
**Estado de Conservação**  
Ruína

**Observações**  
Sinais de ocupações indevidas  
Degradação da Cobertura  
Vãos encerrados a blocos  
Risco para a saúde pública

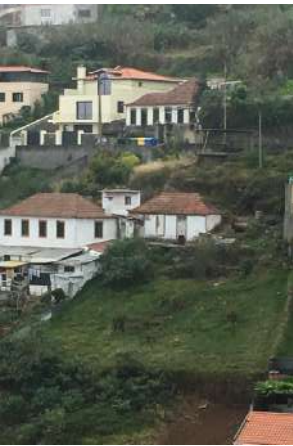
**Estado de Conservação**  
Ruína

**Observações**  
Sinais de ocupações indevidas  
Degradação da Cobertura  
Vãos encerrados a blocos  
Risco para a saúde pública

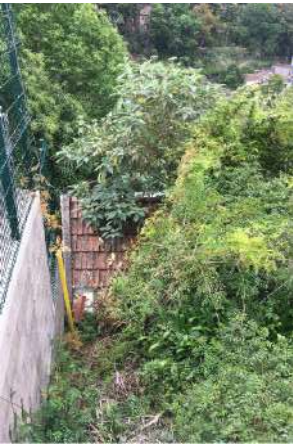
**Estado de Conservação**  
Ruína

**Observações**  
Sinais de ocupações indevidas  
Degradação da Cobertura  
Vãos encerrados a blocos  
Risco para a saúde pública

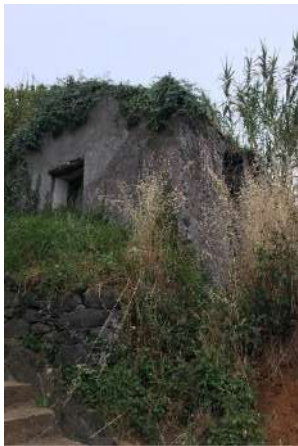
**Estado de Conservação**  
Mau estado de conservação

**Observações**  
Muros degradados  
Degradação da Cobertura  
Estrutura degradada

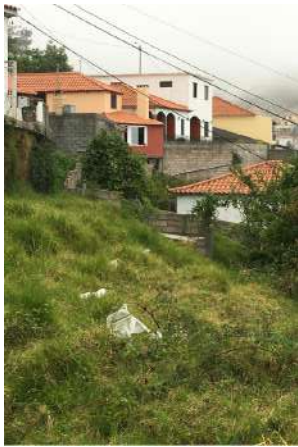
**Estado de Conservação**  
Ruína

**Observações**  
Ausência de Cobertura  
Coberto pela vegetação

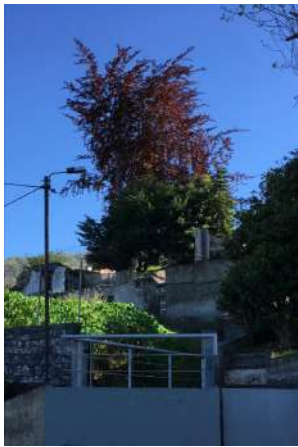
**Estado de Conservação**  
Ruína

**Observações**  
Péssimo estado de conservação  
Estrutura em blocos de alvenaria  
Ausência de cobertura  
Risco para a saúde pública

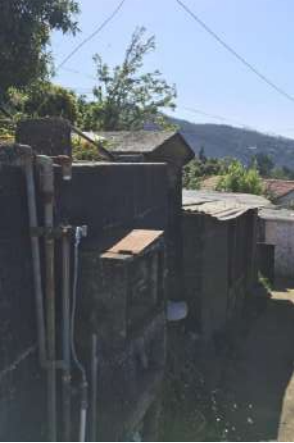
**Estado de Conservação**  
Devoluto

**Observações**  
Mau estado de conservação  
Anomalias graves nas caixilharias exteriores e interiores  
Anomalias médias nas paredes exteriores  
Infiltrações nas paredes e vidros partidos
