## DIAGNÓSTICO E CARATERIZAÇÃO

OPERAÇÃO DE REABILITAÇÃO URBANA - RIBEIRA DE JOÃO GOMES

ESTADO DE CONSERVAÇÃO DAS EDIFICAÇÕES - ZONA A

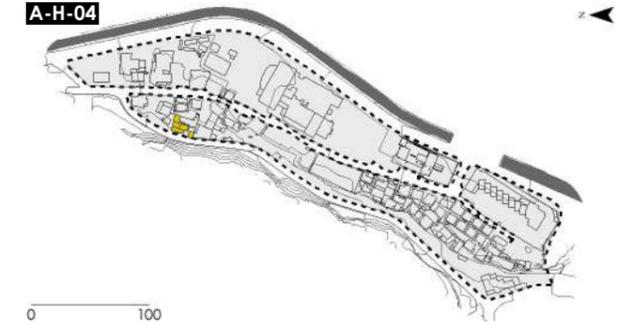
**A-H-04**  
**RISCOS:** IAV\* COM SUSCETIBILIDADE MODERADO  
**SECÇÃO CADASTRAL:** SECÇÃO F DE SANTA LUZIA  
**OBSERVAÇÕES:** EDIFICAÇÃO DECARATERIZADA, COM MUITOS ELEMENTOS DISSONANTES. AUSÊNCIA DE CONDIÇÕES DE SALUBRIDADE

**LOCALIZAÇÃO:** RUA NOVA DO MATADOURO, FREGUESIA DE SANTA LUZIA  
**DATA DE CONSTRUÇÃO:** 1946 -1960(?)  
**ESTADO DE CONSERVAÇÃO:** MAU ESTADO  
**Nº DE PISOS:** 2  
**USO:** HABITAÇÃO  
**QUALIFICAÇÃO DO SOLO:** ÁREAS DE MÉDIA DENSIDADE (AMD)

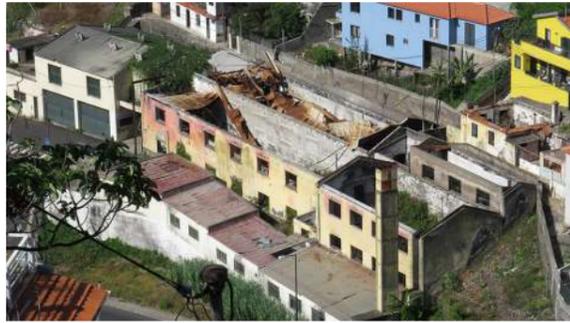
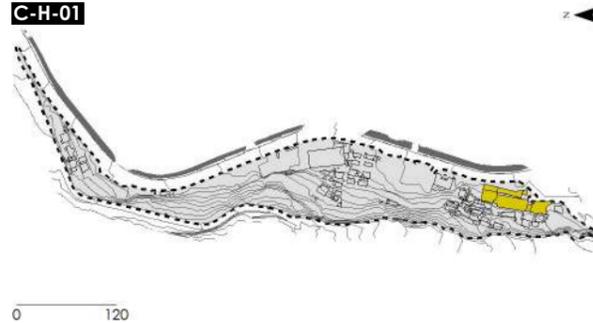
**LOCALIZAÇÃO:** RUA DO MATADOURO, SANTA LUZIA  
**DATA DE CONSTRUÇÃO:** 1919-1945  
**ESTADO DE CONSERVAÇÃO:** MUITO MAU ESTADO (RUÍNA)  
**Nº DE PISOS:** 2  
**USO:** INDÚSTRIA  
**QUALIFICAÇÃO DO SOLO:** ÁREAS DE MÉDIA DENSIDADE (AMD)

**RISCOS:** IAV\*, SUSCETIBILIDADE ELEVADO  
**SECÇÃO CADASTRAL:** SECÇÃO F DE SANTA LUZIA  
**OBSERVAÇÕES:** DEVOLUTO; EDIFÍCIO DE GÉNESE INDUSTRIAL EM AVANÇADO ESTADO DE DEGRADAÇÃO (RUÍNA); RISCO PARA A SAÚDE PÚBLICA; COBERTURAS EM ZINCO; PROPÕ-SE A SUA RECONVERSÃO PARA A HABITAÇÃO A CUSTOS CONTROLADOS (PREFERENCIALMENTE PARA EFEITOS DE REALOJAMENTOS), COM REAPROVEITAMENTO DE ELEMENTOS QUE EVOQUEM A SUA MEMÓRIA - AÇÃO 5 DO PRESENTE PROGRAMA DE EXECUÇÃO

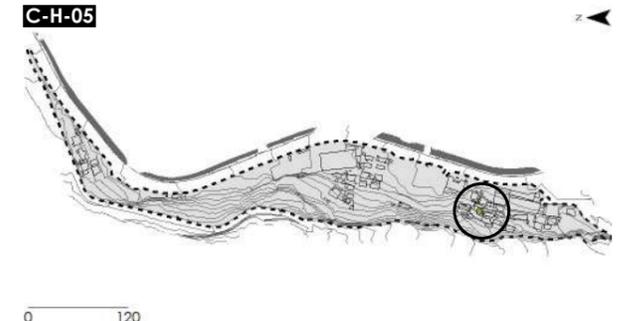
**LOCALIZAÇÃO:** BECO DO MATADOURO, FREGUESIA DE SANTA LUZIA  
**DATA DE CONSTRUÇÃO:** -  
**ESTADO DE CONSERVAÇÃO:** MUITO MAU ESTADO (RUÍNA)  
**Nº DE PISOS:** 1  
**USO:** HABITAÇÃO  
**QUALIFICAÇÃO DO SOLO:** ÁREAS DE MÉDIA DENSIDADE (AMD)

**RISCOS:** IAV\*, SUSCETIBILIDADE ELEVADO  
**SECÇÃO CADASTRAL:** SECÇÃO F DE SANTA LUZIA  
**OBSERVAÇÕES:** DEVOLUTO E RISCO PARA A SAÚDE PÚBLICA. RECOMENDA-SE A SUA AQUISIÇÃO E RESPECTIVA DEMOLIÇÃO DADA APROXIMIDADE À EDIFICAÇÃO QUE SE PRETENDE RECUPERAR PARA A HABITAÇÃO A CUSTOS CONTROLADOS (AÇÃO 5)

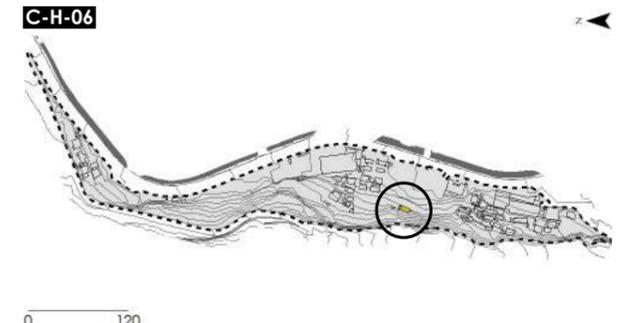
**LOCALIZAÇÃO:** BECO DO MATADOURO, FREGUESIA DE SANTA LUZIA  
**DATA DE CONSTRUÇÃO:** -  
**ESTADO DE CONSERVAÇÃO:** MAU ESTADO  
**Nº DE PISOS:** 1  
**USO:** HABITAÇÃO  
**QUALIFICAÇÃO DO SOLO:** ÁREAS DE MÉDIA DENSIDADE (AMD)

**RISCOS:** IAV\*, SUSCETIBILIDADE ELEVADO  
**SECÇÃO CADASTRAL:** SECÇÃO F DE SANTA LUZIA  
**OBSERVAÇÕES:** É RECOMENDÁVEL DEMOLIR - CARÊNCIA DE REQUISITOS DE SEGURANÇA E DE SALUBRIDADE, A SUA REABILITAÇÃO SE APRESENTA TÉCNICA E/OU ECONOMICAMENTE INVÍVEL

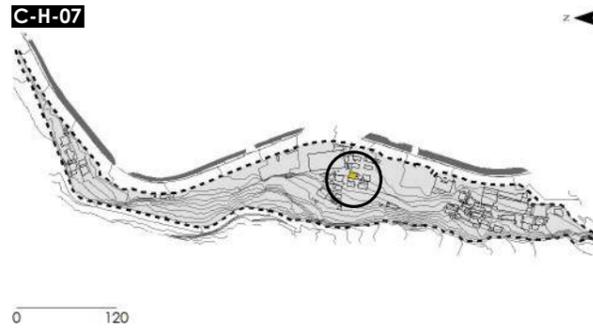
**LOCALIZAÇÃO:** BECO DO MATADOURO, FREGUESIA DE SANTA LUZIA  
**DATA DE CONSTRUÇÃO:** 1946-1960  
**ESTADO DE CONSERVAÇÃO:** MAU ESTADO  
**Nº DE PISOS:** 1  
**USO:** HABITAÇÃO  
**QUALIFICAÇÃO DO SOLO:** ÁREAS DE MÉDIA DENSIDADE (AMD)

**RISCOS:** IAV\*, SUSCETIBILIDADE MODERADO  
**SECÇÃO CADASTRAL:** SECÇÃO C DE SANTA LUZIA  
**OBSERVAÇÕES:** EDIFICAÇÕES COM VÁRIOS ANEXOS, SEM CONDIÇÕES DE SALUBRIDADE;  
 RISCO PARA A SAÚDE DOS RESIDENTES

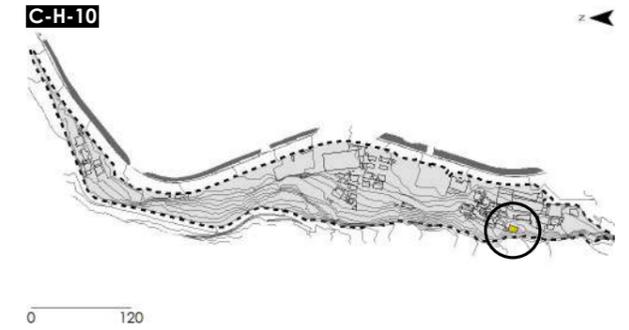
**LOCALIZAÇÃO:** BECO DO MATADOURO, FREGUESIA DE SANTA LUZIA  
**DATA DE CONSTRUÇÃO:** 1961-1970  
**ESTADO DE CONSERVAÇÃO:** MAU ESTADO  
**Nº DE PISOS:** 1  
**USO:** HABITAÇÃO  
**QUALIFICAÇÃO DO SOLO:** ÁREAS DE MÉDIA DENSIDADE (AMD)

**RISCOS:** IAV\*, SUSCETIBILIDADE ELEVADO  
**SECÇÃO CADASTRAL:** SECÇÃO F DE SANTA LUZIA  
**OBSERVAÇÕES:** AUSÊNCIA DE CONDIÇÕES DE SALUBRIDADE; ACESSO PRECÁRIO;  
 MUITO PRÓXIMO À ESCARPA

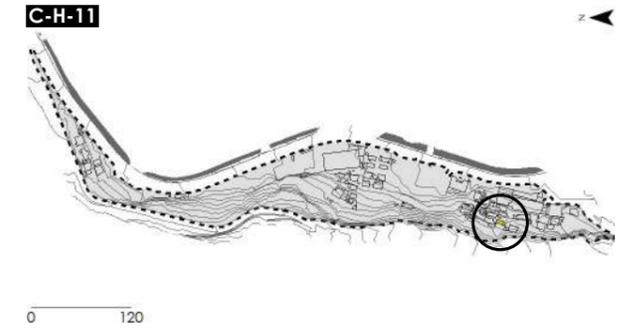
**LOCALIZAÇÃO:** BECO DO MATADOURO, FREGUESIA DE SANTA LUZIA  
**DATA DE CONSTRUÇÃO:** -  
**ESTADO DE CONSERVAÇÃO:** MAU ESTADO  
**Nº DE PISOS:** 1  
**USO:** HABITAÇÃO  
**QUALIFICAÇÃO DO SOLO:** ÁREAS DE MÉDIA DENSIDADE (AMD)

**RISCOS:** IAV\*, SUSCETIBILIDADE ELEVADO  
**SECÇÃO CADASTRAL:** SECÇÃO F DE SANTA LUZIA  
**OBSERVAÇÕES:** AUSÊNCIA DE CONDIÇÕES DE SALUBRIDADE; ACESSO PRECÁRIO;  
 MUITO PRÓXIMO À ESCARPA

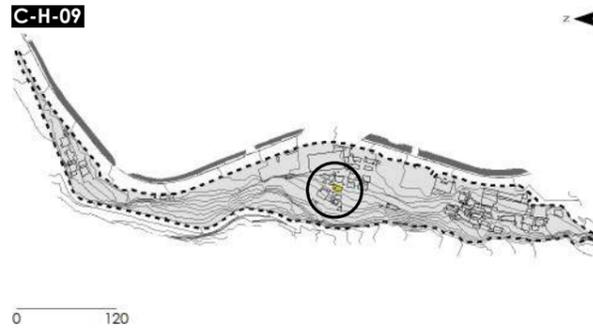
**LOCALIZAÇÃO:** BECO DO MATADOURO, FREGUESIA DE SANTA LUZIA  
**DATA DE CONSTRUÇÃO:** 1919-1945  
**ESTADO DE CONSERVAÇÃO:** MAU ESTADO  
**Nº DE PISOS:** 1  
**USO:** HABITAÇÃO  
**QUALIFICAÇÃO DO SOLO:** ÁREAS DE MÉDIA DENSIDADE (AMD)

**RISCOS:** IAV\*, SUSCETIBILIDADE MODERADO  
**SECÇÃO CADASTRAL:** SECÇÃO C DE SANTA LUZIA  
**OBSERVAÇÕES:** ANOMALIAS GRAVES NAS PAREDES EXTERIORES

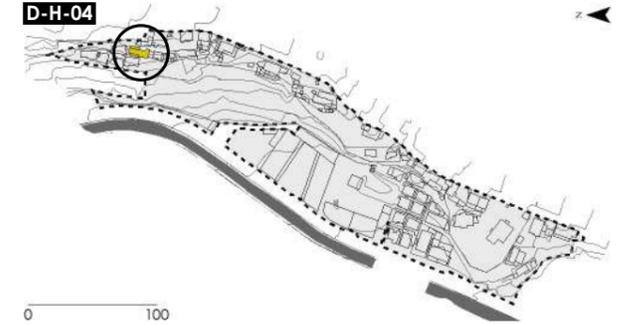
**LOCALIZAÇÃO:** BECO 79 DA RUA DA ROCHINHA, SANTA MARIA MAIOR  
**DATA DE CONSTRUÇÃO:** 1919-1945  
**ESTADO DE CONSERVAÇÃO:** MAU ESTADO  
**Nº DE PISOS:** 1  
**USO:** HABITAÇÃO  
**QUALIFICAÇÃO DO SOLO:** ÁREAS DE MÉDIA DENSIDADE (AMD)

**RISCOS:** IAV\*, SUSCETIBILIDADE ELEVADO  
**SECÇÃO CADASTRAL:** SECÇÃO M DE SANTA MARIA MAIOR  
**OBSERVAÇÕES:** ANOMALIAS MUITO GRAVES NAS PAREDES EXTERIORES; ANEXOS SEM ACABAMENTOS; RISCO PARA A SAÚDE DOS RESIDENTES; ACESSO PRECÁRIO

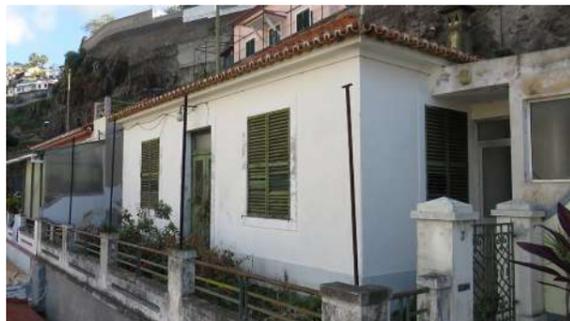
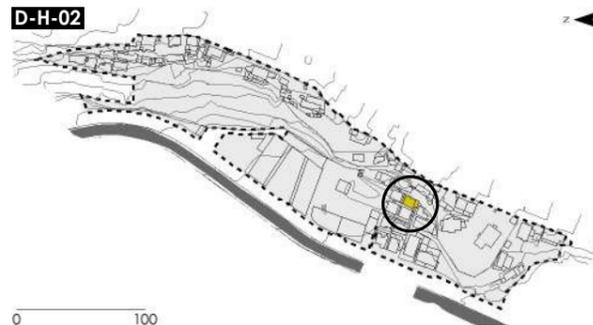
**LOCALIZAÇÃO:** BECO DR PESTANA JÚNIOR, SANTA MARIA MAIOR  
**DATA DE CONSTRUÇÃO:** 1919-1945  
**ESTADO DE CONSERVAÇÃO:** MAU ESTADO  
**Nº DE PISOS:** 1  
**USO:** HABITAÇÃO  
**QUALIFICAÇÃO DO SOLO:** ÁREAS DE MÉDIA DENSIDADE (AMD)

**RISCOS:** IAV\*, SUSCETIBILIDADE MODERADO  
**SECÇÃO CADASTRAL:** SECÇÃO M DE SANTA MARIA MAIOR  
**OBSERVAÇÕES:** POSSÍVEL DEVOLUTO, COBERTURA DANIFICADA; CAIXILHARIAS DEGRADADAS

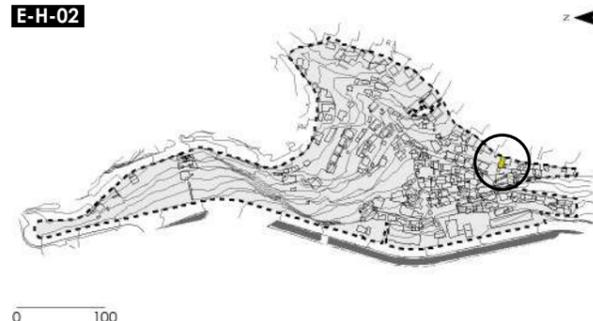
**E-H-02**

**LOCALIZAÇÃO:** RUA DA ROCHINHA, SANTA MARIA MAIOR  
**DATA DE CONSTRUÇÃO:** 1946-1960  
**ESTADO DE CONSERVAÇÃO:** MAU ESTADO  
**Nº DE PISOS:** 2  
**USO:** HABITAÇÃO  
**QUALIFICAÇÃO DO SOLO:** ÁREAS DE MÉDIA DENSIDADE (AMD)

**RISCOS:** IAV\*, SUSCETIBILIDADE MODERADO  
**SECÇÃO CADASTRAL:** SECÇÃO M DE SANTA MARIA MAIOR  
**OBSERVAÇÕES:** EDIFICAÇÃO COM ANOMALIAS MUITO GRAVES NAS PAREDES EXTERIORES; ESTRUTURA PRECÁRIA; PAVIMENTOS DA MADEIRA MUITO DEGRADADOS; RISCO PARA A SAÚDE DOS RESIDENTES; AUSÊNCIA DE CONDIÇÕES DE SALUBRIDADE; HABITADA POR AGREGADO FAMILIAR COM MUITOS ELEMENTOS E COM FRACOS RECURSOS FINANCEIROS; PERIGO DE DESMORONAMENTO DA CASA DEVOLUTA CONFINANTE SOB ESTA.
