[1]  
DIAGNÓSTICO

## **[CRIAÇÃO DA OPERAÇÃO DE REABILITAÇÃO URBANA**

**ESTADOS DE CONSERVAÇÃO DO EDIFICADO**  
DIAGNÓSTICO

## ÁREA DE REABILITAÇÃO URBANA

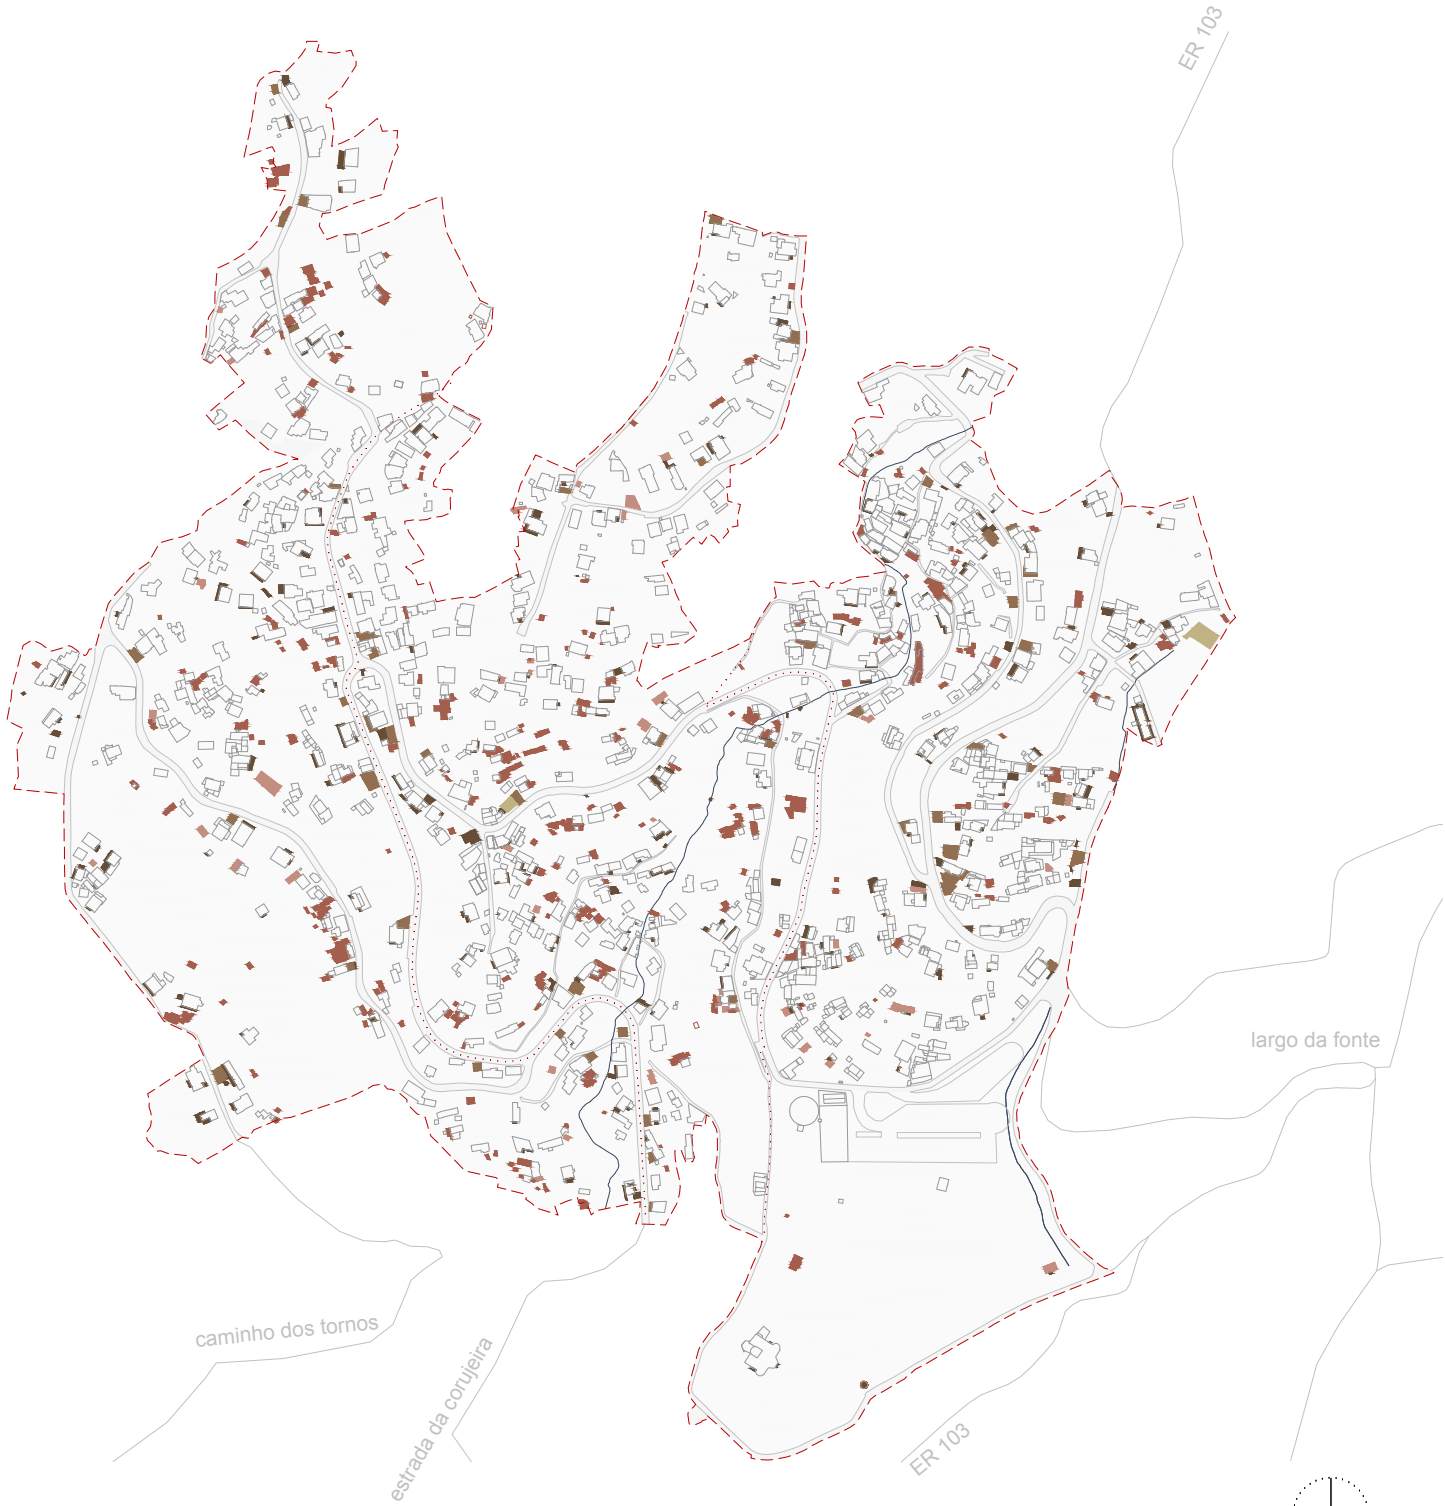
ESTADOS DE CONSERVAÇÃO DO EDIFICADO  
[ESTUDO EFECTUADO ATRAVÉS DOS DADOS DOS CENSOS 2011]

Dos 630 edifícios presentes na área de reabilitação urbana da zona da Corujeira do Monte, em **2011** de acordo com os censos, **16 edifícios encontravam-se devolutos, 35 eram ruínas, 7 estavam muito degradados e 77 pouco degradados.**

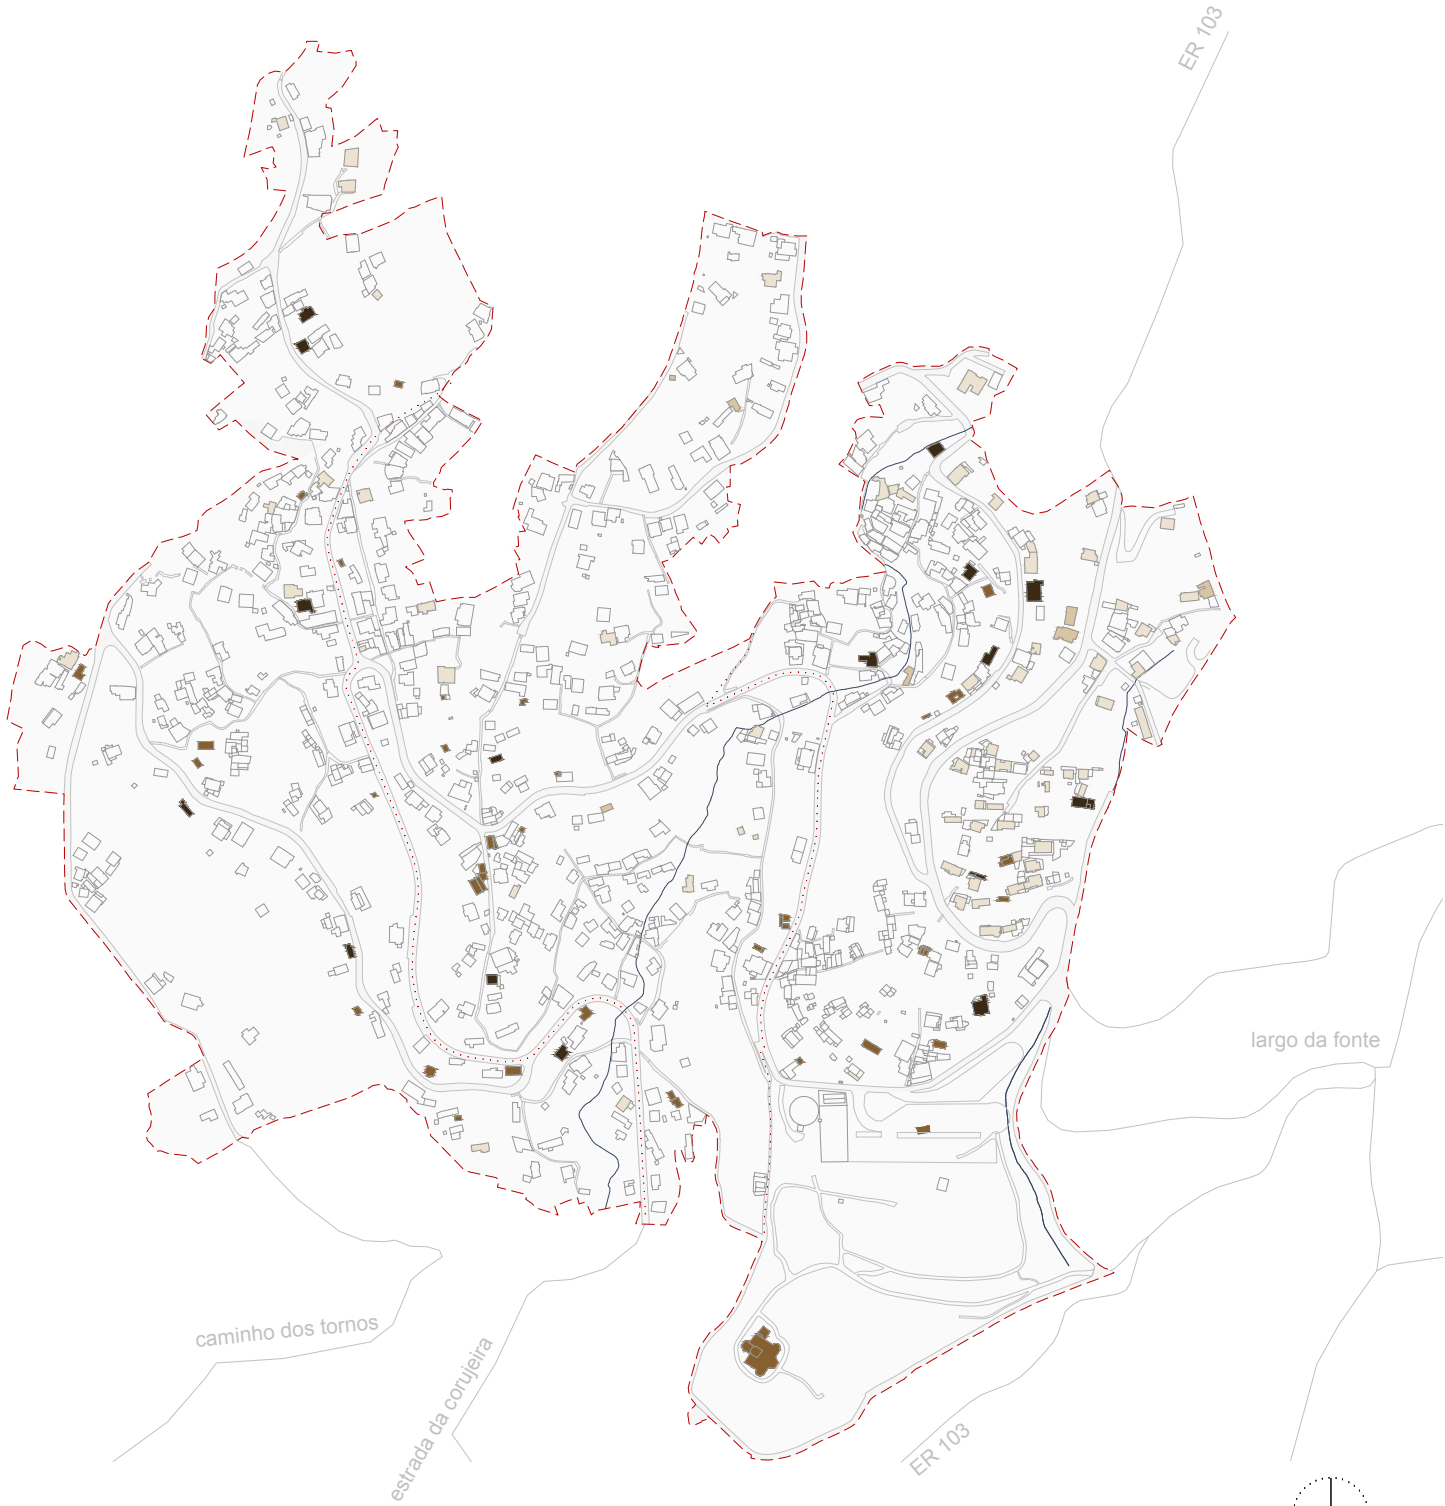
ESTADOS DE CONSERVAÇÃO DO EDIFICADO  
[LEVANTAMENTO EDIFICADO EM RUÍNA E MAU ESTADO CONSERVAÇÃO 2019]

| 41 | edifícios em RUÍNAS | | (7% do edificado na ARU) |
| 17 | edifícios MUITO DEGRADADOS | | (3% do edificado na ARU) |

Em **2019** foi efectuado pelo Município um levantamento que destacaria os estados de conservação do edificado com base na análise do estado de conservação aparente da fachada e da cobertura. De acordo com esse levantamento, na área em estudo existem **41 edifícios em estado de ruína e 17 edifícios muito degradados.**

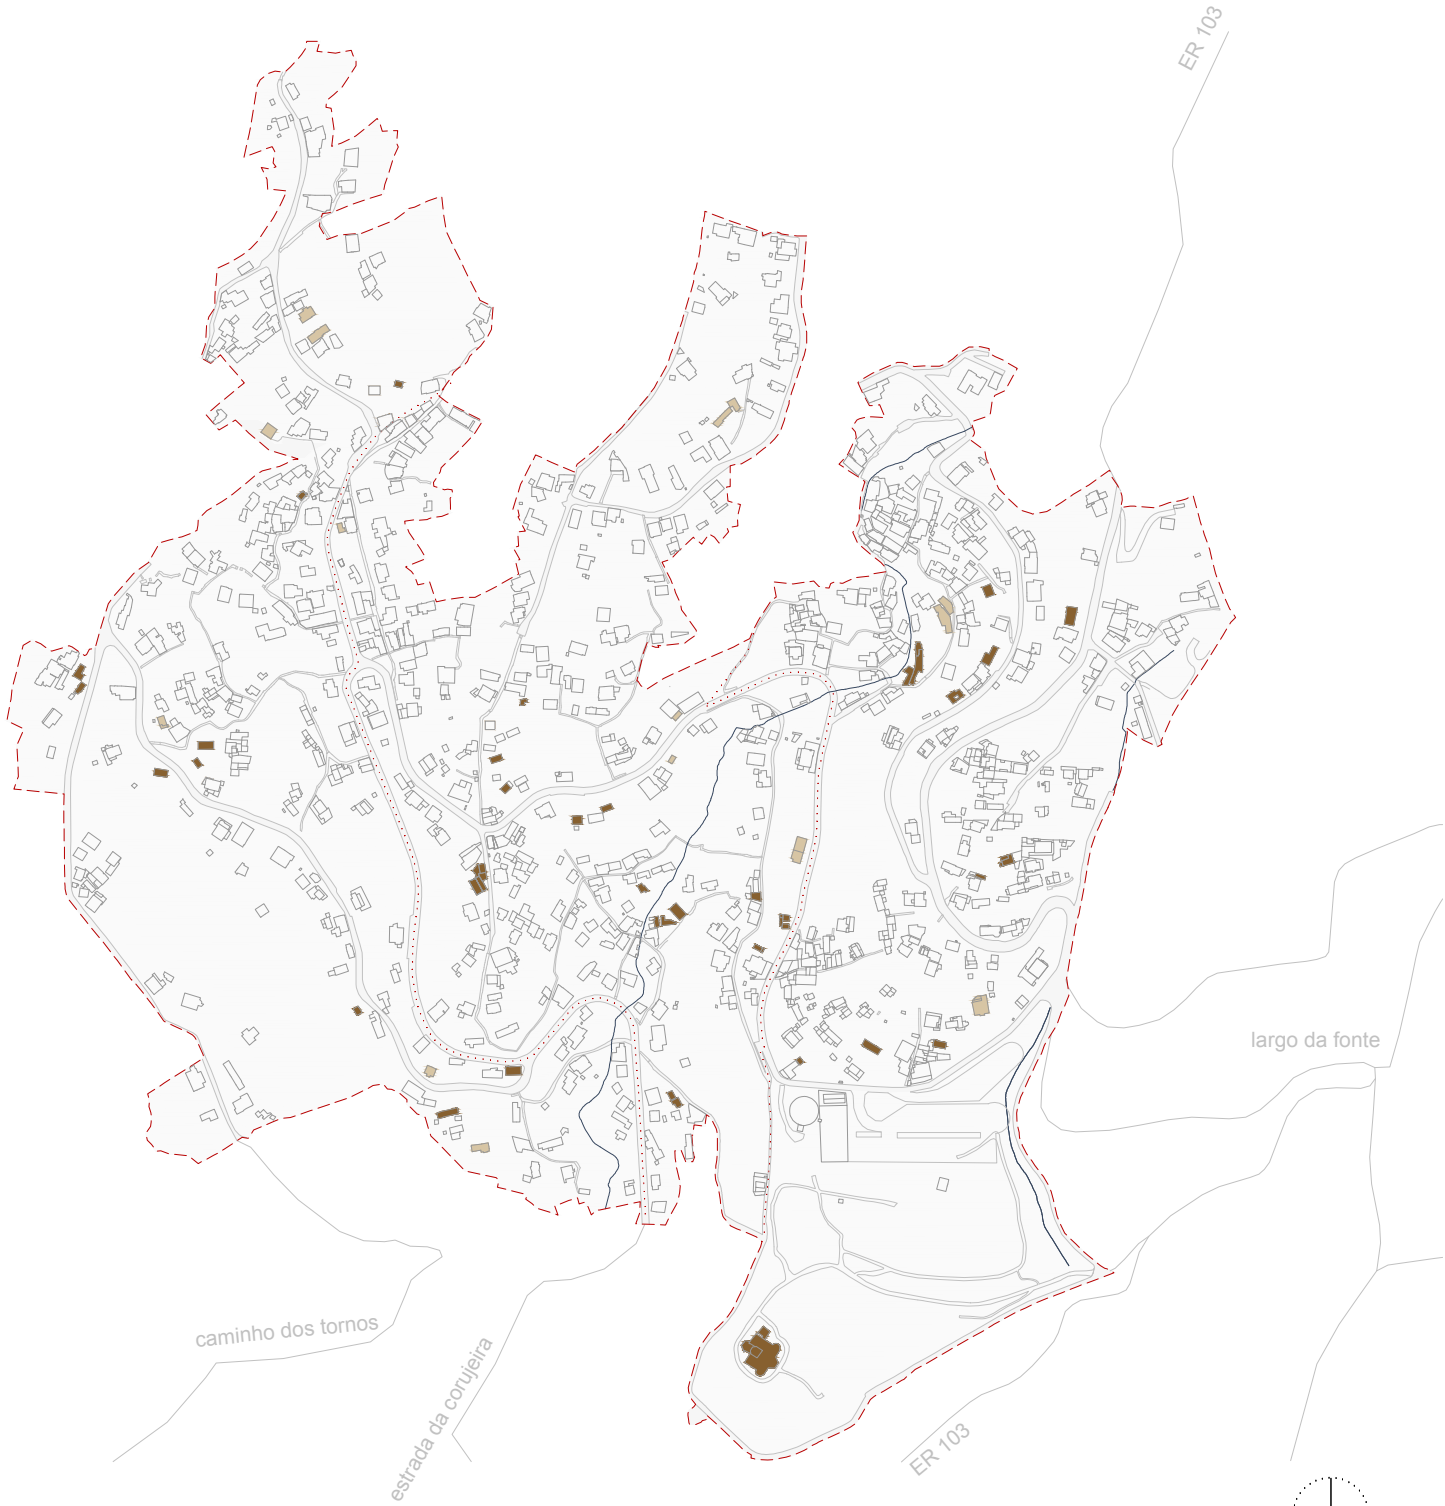
EDIFICADO EM RUÍNA  
[COMPARAÇÃO DO EDIFICADO EM RUÍNA ENTRE OS CENSOS 2011 E 2019]

edifícios NOVAS RUÍNAS

(3,5% do total do edificado são ruínas desde 2011)

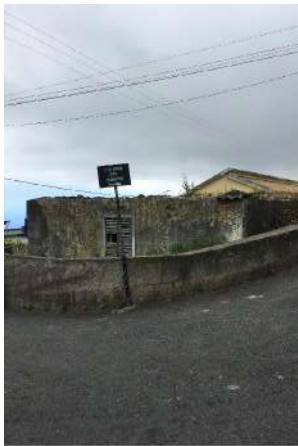
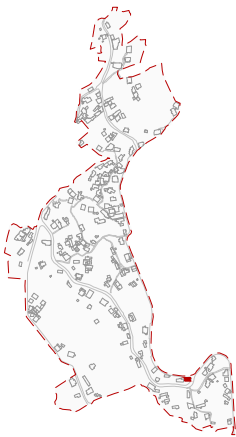
**Código de Referência**  
Lote01\_01

**Estado de Conservação**  
Ruína

**Observações**  
Péssimo estado de conservação  
Estrutura em aparelho de pedra  
Ausência de cobertura  
Risco para a saúde pública

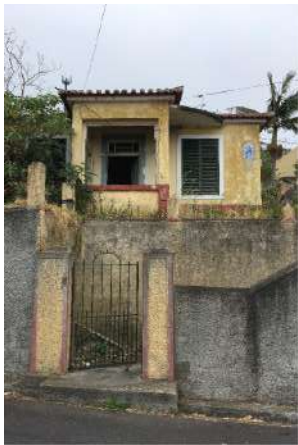
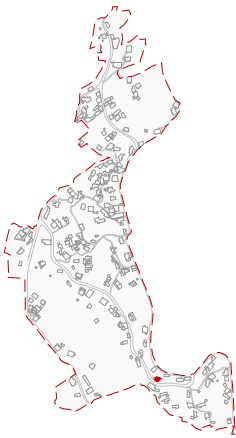
**Código de Referência**  
Lote01\_02

**Estado de Conservação**  
Mau estado de conservação

**Observações**  
Devoluto  
Estrutura em aparelho de pedra  
Anomalias nas caixilharias  
Vegetação na cobertura

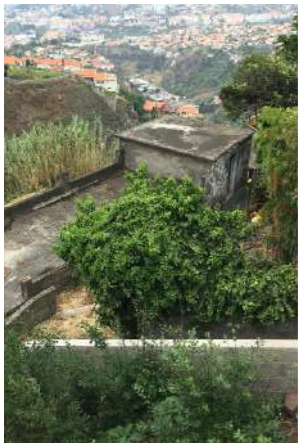
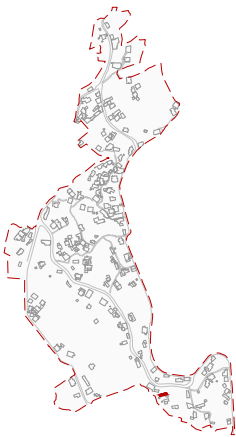
**Código de Referência**  
Lote01\_03

**Estado de Conservação**  
Ruína

**Observações**  
Construção inacabada

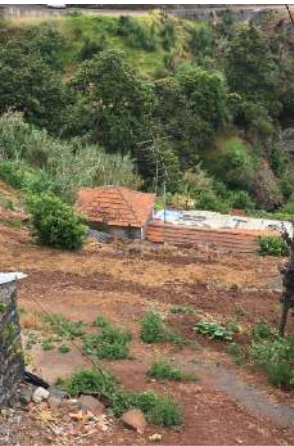
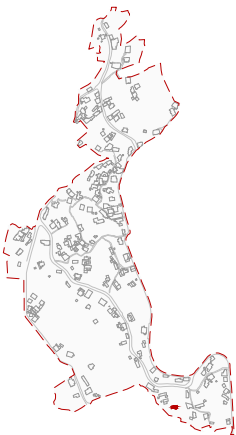
| <b>Código de Referência</b> | Lote01_04 |

| <b>Estado de Conservação</b> | Mau estado de conservação |
| <b>Observações</b> | Cobertura precária em zinco<br>Barracos anexos |

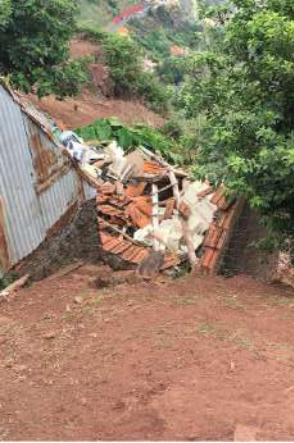
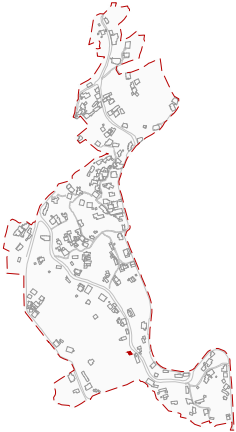
| <b>Código de Referência</b> | Lote01_05 |

| <b>Estado de Conservação</b> | Ruína |
| <b>Observações</b> | Cobertura colapsada<br>Múltiplas patologias |

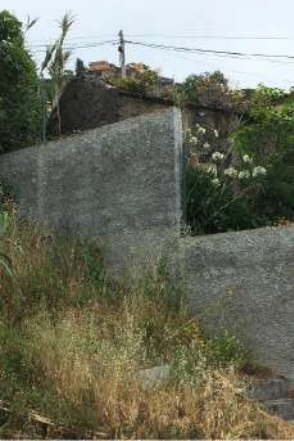
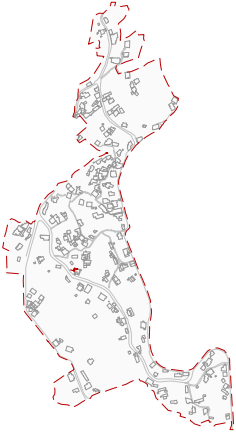
| <b>Código de Referência</b> | Lote01_06 |

| <b>Estado de Conservação</b> | Ruína |
| <b>Observações</b> | Inexistência de Cobertura<br>Vegatação na Cobertura<br>Risco para a saúde pública |

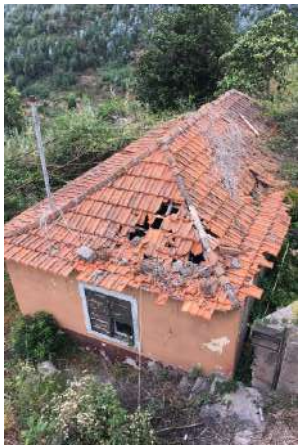
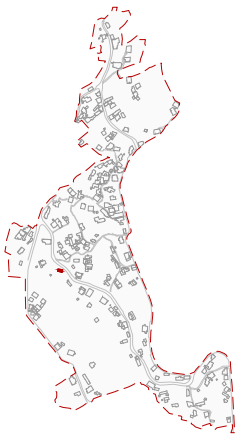
**Código de Referência**  
Lote01\_07

**Estado de Conservação**  
Ruína

**Observações**  
Cobertura danificada  
Vegetação na Cobertura  
Risco para a saúde pública

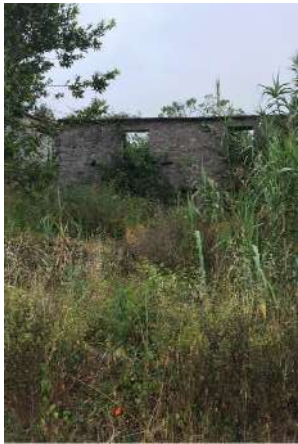
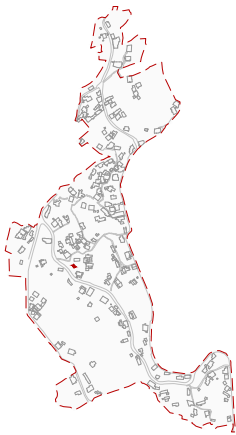
**Código de Referência**  
Lote01\_08

**Estado de Conservação**  
Ruína

**Observações**  
Ausência de cobertura  
Risco para a saúde pública

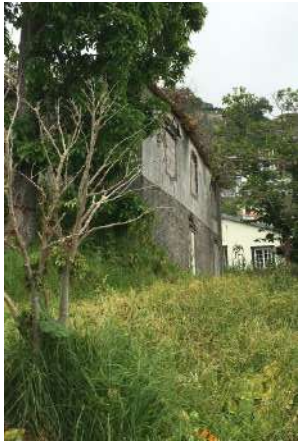
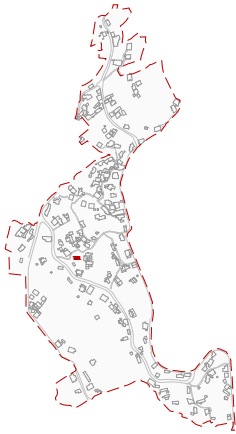
**Código de Referência**  
Lote01\_09

**Estado de Conservação**  
Ruína

**Observações**  
Cobertura danificada  
Vegetação na Cobertura  
Patologias graves nos vãos exteriores  
Risco para a saúde pública

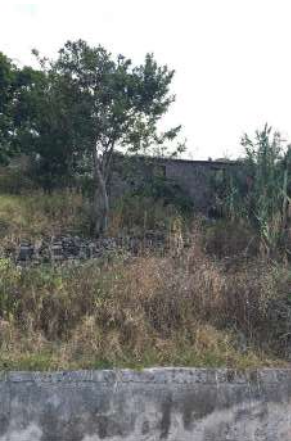
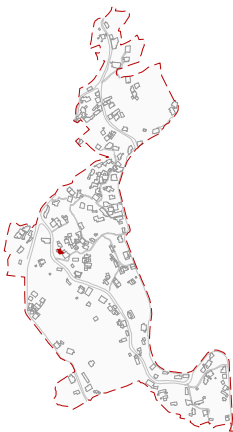
**Código de Referência**  
Lote01\_10

**Estado de Conservação**  
Mau estado de Conservação

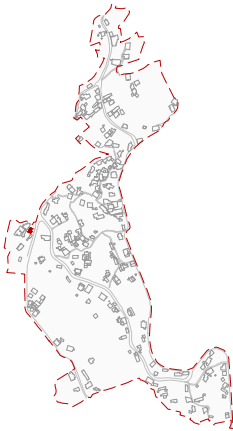
**Código de Referência**  
Lote01\_11

**Estado de Conservação**  
Ruína

**Observações**  
Cobertura danificada  
Vegetação na Cobertura  
Patologias graves nos vãos exteriores  
Risco para a saúde pública

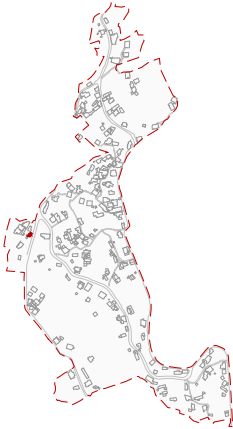
**Código de Referência**  
Lote01\_12

**Observações**  
Degradação dos muros exteriores  
Patologias médias nas paredes exteriores  
Vegetação a crescer no pavimento exterior

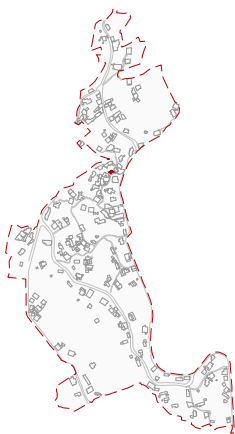
**Código de Referência**  
Lote01\_13

**Observações**  
Degradação dos muros de pedra  
Preenchimento com blocos de betão  
Precária cobertura de zinco

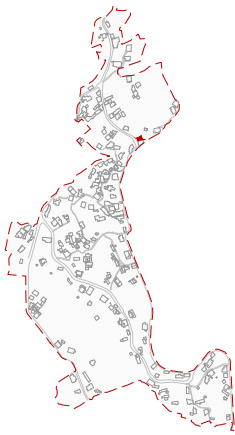
**Código de Referência**  
Lote01\_14

**Estado de Conservação**  
Ruína

**Observações**  
Patologias muito graves nas paredes exteriores  
Vãos encerrados

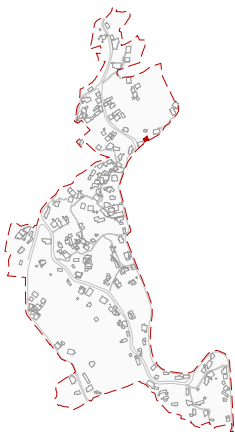
**Código de Referência**  
Lote01\_15

**Observações**  
Patologias muito graves nas paredes exteriores  
Vãos e caixilharias degradados  
Cobertura precária

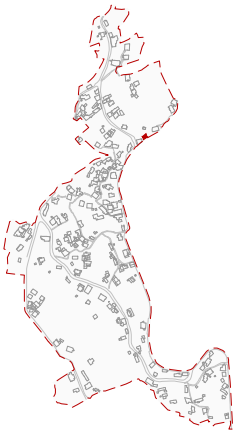
**Código de Referência**  
Lote01\_16

**Estado de Conservação**  
Ruína

**Observações**  
Construção inacabada

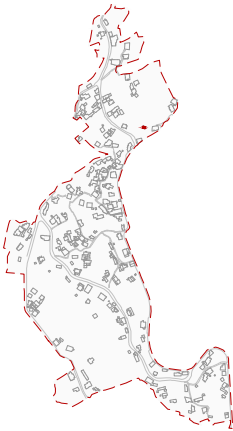
**Código de Referência**  
Lote01\_17

**Estado de Conservação**  
Ruína

**Observações**  
Ausência de cobertura  
Patologias graves nas paredes exteriores

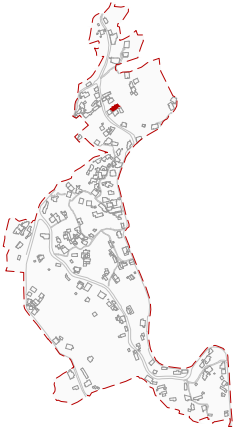
**Código de Referência**  
Lote01\_18

**Observações**  
Anomalias graves  
Vegetação a crescer dentro do pátio e dos acessos  
Vãos e caixilhões degradados

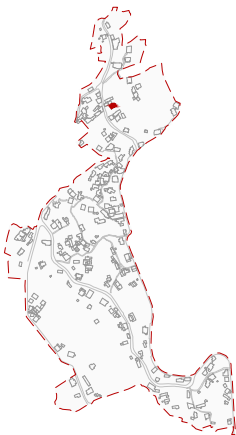
**Código de Referência**  
Lote01\_19

**Observações**  
Anomalias graves  
Vãos e caixilharias degradados

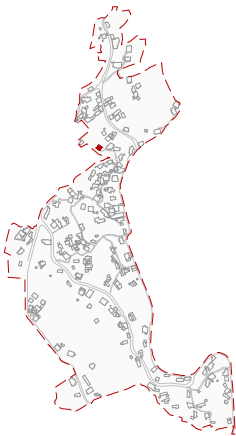
**Código de Referência**  
Lote01\_20

**Observações**  
Anomalias graves  
Vãos e caixilharias degradados

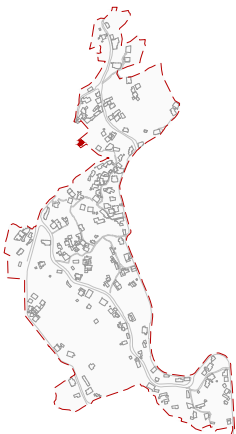
**Código de Referência**  
Lote01\_21

**Observações**  
Anomalias graves  
Vãos e caixilharias degradados

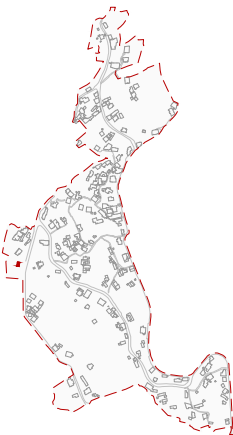
| <b>Código de Referência</b> | Lote01_22 |

| <b>Observações</b> | Ausência de cobertura<br>Vãos e caixilharias degradados |

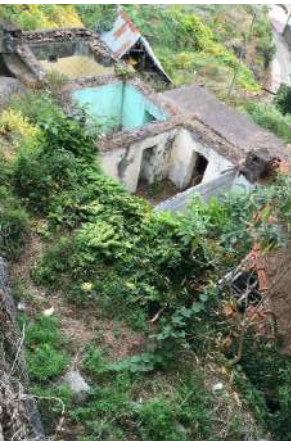
**Estado de Conservação**  
Ruína

**Observações**  
Sinais de ocupações indevidas  
Inexistência de caixilharia  
Ausência de Cobertura  
Risco para a saúde pública

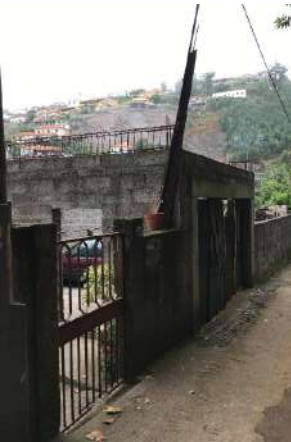
**Estado de Conservação**  
Ruína

**Observações**  
Sinais de ocupações indevidas  
Inexistência de caixilharia  
Ausência de Cobertura  
Risco para a saúde pública

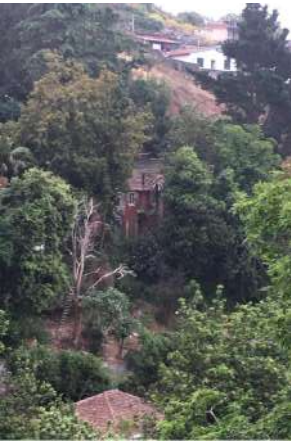
**Estado de Conservação**  
Ruína

**Observações**  
Construção inacabada

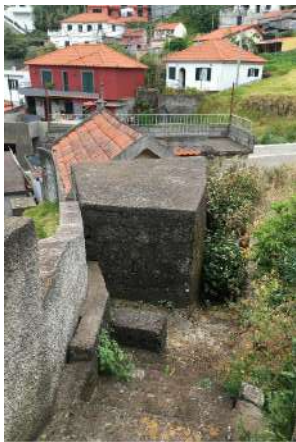
**Estado de Conservação**  
Ruína

**Observações**  
Sinais de ocupações indevidas  
Inexistência de caixilharia  
Ausência de Cobertura  
Risco para a saúde pública

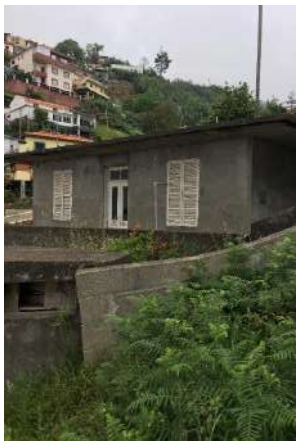
**Estado de Conservação**  
Ruína

**Observações**  
Sinais de ocupações indevidas  
Inexistência de caixilharia  
Ausência de Cobertura  
Risco para a saúde pública

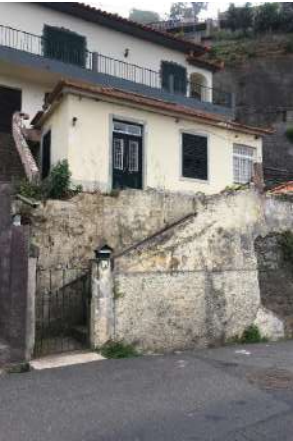
**Estado de Conservação**  
Mau estado de conservação

**Observações**  
Vegetação na Cobertura  
Anexos em zinco

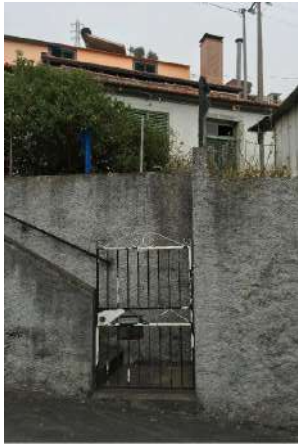
**Estado de Conservação**  
Ruína

**Observações**  
Obra inacabada

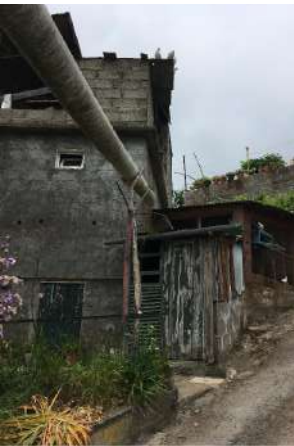
**Estado de Conservação**  
Mau estado de conservação

**Observações**  
Devoluta  
Vidros e caixilharias partidas

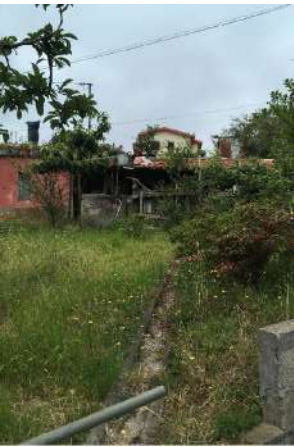
**Estado de Conservação**  
Mau estado de conservação

**Observações**  
Ausência de condições dignas de habitar

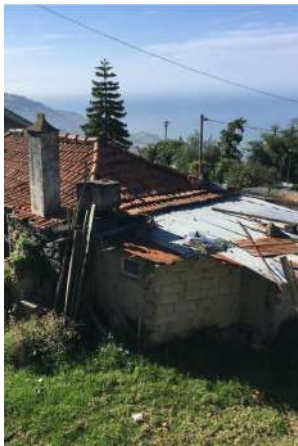
**Estado de Conservação**  
Ruína

**Observações**  
Péssimo estado de conservação  
Estrutura em aparelho de pedra  
Ausência de cobertura  
Risco para a saúde pública

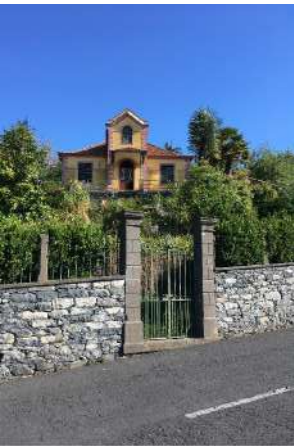
**Estado de Conservação**  
Mau estado de Conservação

**Observações**  
Estrutura em aparelho de pedra e anexo em alvenaria de bloco  
Cobertura precária  
Risco para a saúde dos proprietários  
Anomalias graves nas paredes exteriores  
Anomalias graves nas caxilarias exteriores

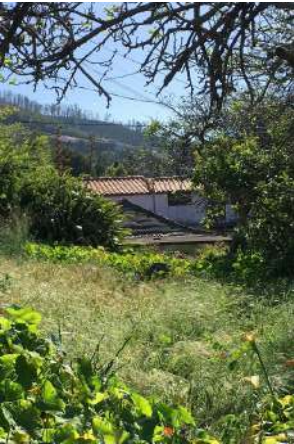
**Estado de Conservação**  
Mau estado de conservação

**Observações**  
Barraca em péssimo estado de conservação  
Estrutura em bloco de alvenaria  
Cobertura precária em folha de zinco  
Risco para a saúde pública

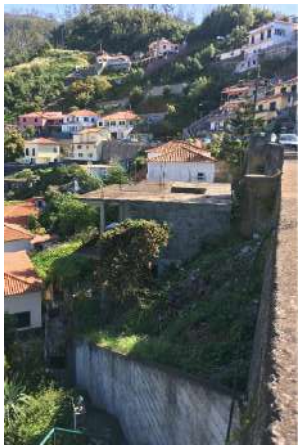
**Estado de Conservação**  
Mau estado de Conservação

**Observações**  
Existência de anexos precários  
Estrutura em aparelho de pedra  
Cobertura precária em telha marselha com revestimento a betão  
Risco para a saúde dos proprietários

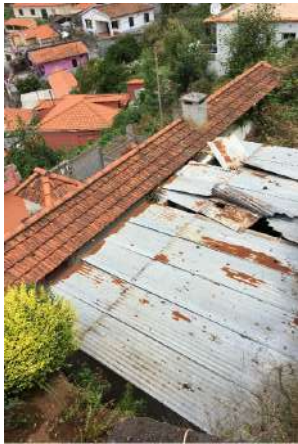
**Estado de Conservação**  
Ruína

**Observações**  
Obra inacabada  
Elementos estruturais inacabados e destacados  
Anomalias graves nas paredes exteriores e na cobertura  
Risco elevado de ruptura estrutural  
Risco para a saúde pública

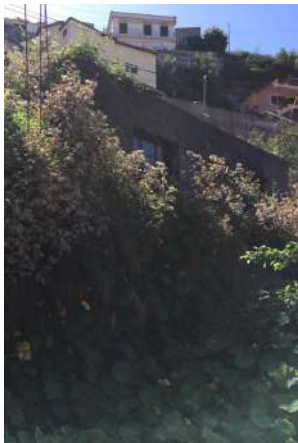
**Estado de Conservação**  
Mau estado de conservação

**Observações**  
Barraca em péssimo estado de conservação  
Estrutura em bloco de alvenaria  
Cobertura precária em folha de zinco  
Risco para a saúde pública

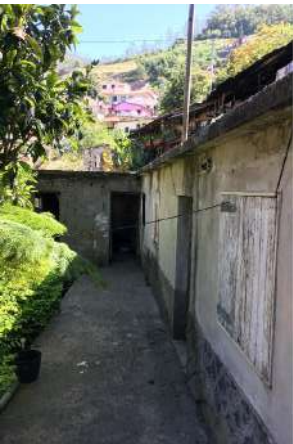
**Estado de Conservação**  
Ruína

**Observações**  
Construção inacabada  
Estrutura em bloco de alvenaria  
Risco para a saúde pública

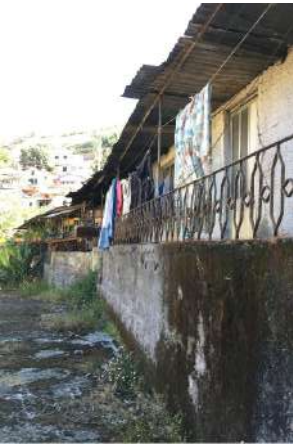
**Estado de Conservação**  
Ruína

**Observações**  
Construção inacabada  
Péssimo estado de conservação  
Estrutura em blocos de alvenaria  
Risco para a saúde pública

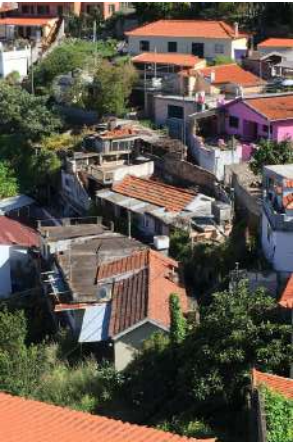
**Estado de Conservação**  
Ruína

**Observações**  
Péssimo estado de conservação  
Estrutura em bloco de alvenaria  
Cobertura precária em zinco  
Risco para a saúde pública e dos habitantes

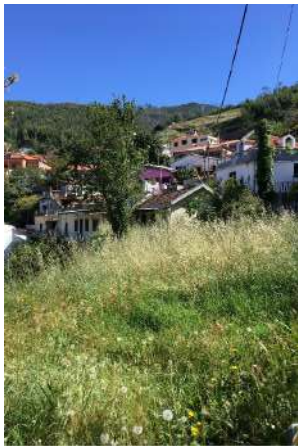
**Estado de Conservação**  
Devoluta

**Observações**  
Edifício em mau estado de conservação  
Cobertura precária  
Risco para a saúde pública  
Anomalias graves nas paredes exteriores  
Anomalias graves nas caixilarias exteriores

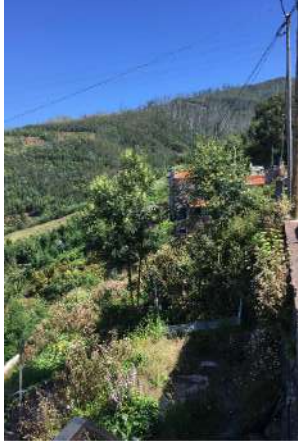
| <b>Estado de Conservação</b> | Devoluto |
| <b>Observações</b> | Edifício em mau estado de conservação<br>Cobertura precária<br>Risco para a saúde pública<br>Anomalias graves nas paredes exteriores<br>Anomalias graves nas caixilarias exteriores |

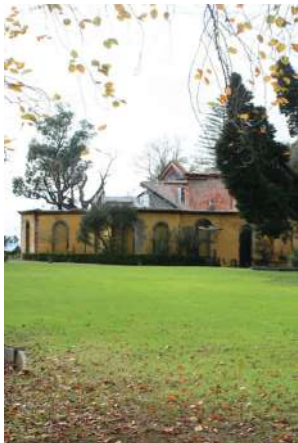
| <b>Estado de Conservação</b> | Ruína |
| <b>Observações</b> | Edifício coberto de vegetação<br>Ausência de cobertura<br>Risco para a saúde pública<br>Risco elevado de incêndio |

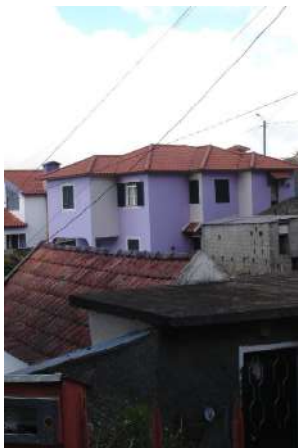
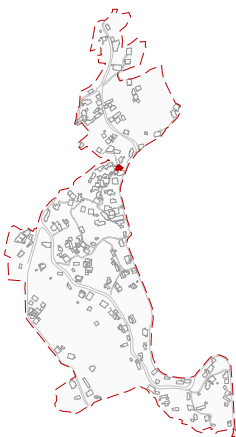
**Código de Referência**  
XX

**Estado de Conservação**  
pouco degradado

**Materiais de Construção**  
Alvenaria de Pedra e cobertura de telha cerâmica

**Observações**  
Adaptação de casa elementar de duas empenas com dois pisos para habitação

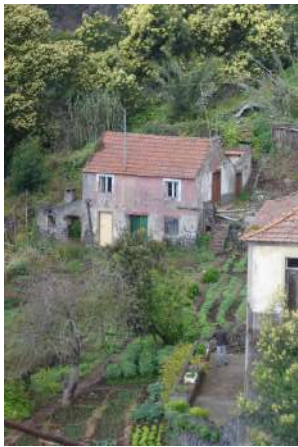
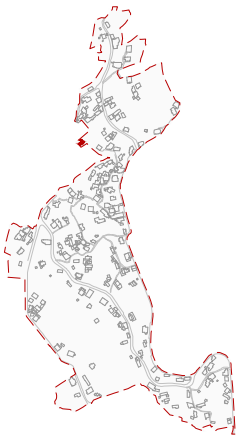
**Código de Referência**  
XX/ LT01\_21

**Estado de Conservação**  
Muito degradado

**Observações**  
Casa elementar de dois pisos com cozinha integrada no piso térreo e poço anexo à habitação

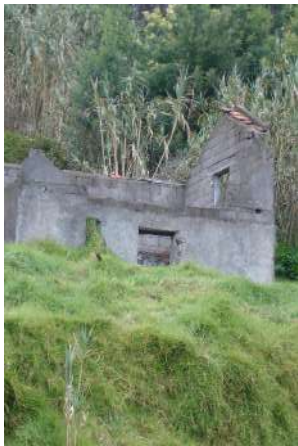
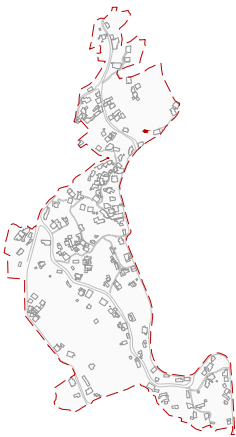
**Código de Referência**  
XX / LT01\_17

**Materiais de Construção**  
Alvenaria de Pedra e blocos de betão

**Observações**  
Casa elementar muito descaracterizada

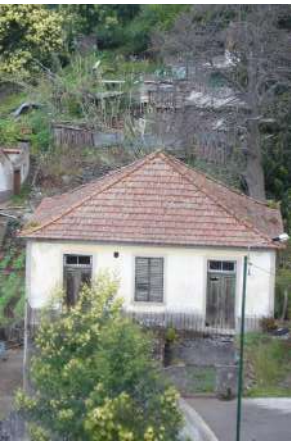
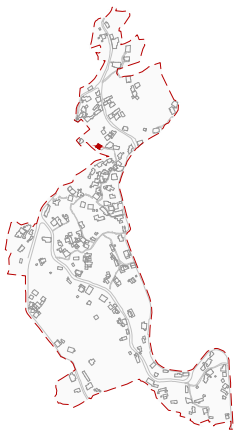
**Código de Referência**  
XX / LT01\_20

**Estado de Conservação**  
Muito degradado

**Observações**  
Casa complexa com escada centralizada interior, cozinha integrada com forno.

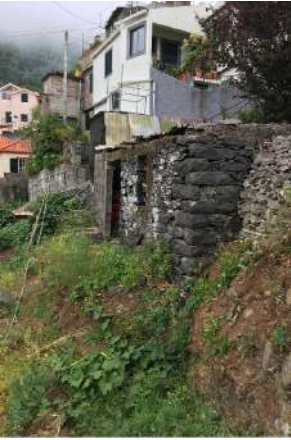
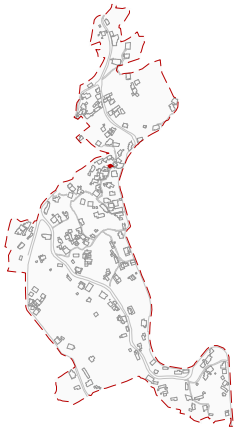
**Código de Referência**  
XX / LT01\_13

**Materiais de Construção**  
Alvenaria de Pedra, blocos de betão e cobertura de zinco

**Observações**  
Casa complexa com escada centralizada interior, cozinha integrada com forno.

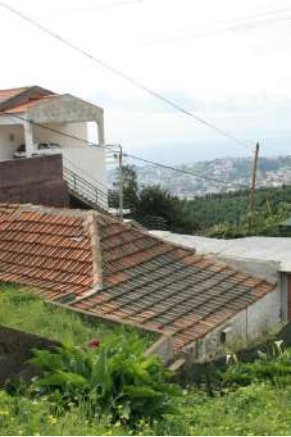
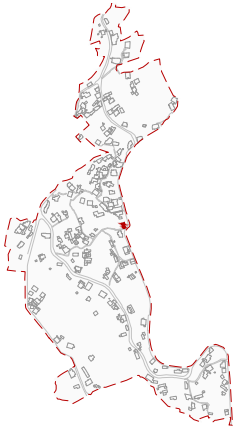
**Código de Referência**  
XX

**Estado de Conservação**  
pouco degradado

**Observações**  
Casa elementar com vários anexos em zinco

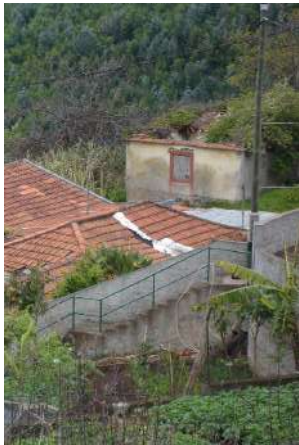
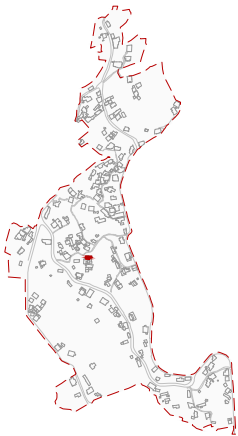
**Código de Referência**  
XX

**Estado de Conservação**  
pouco degradado

**Observações**  
Casa elementar com vários anexos em zinco

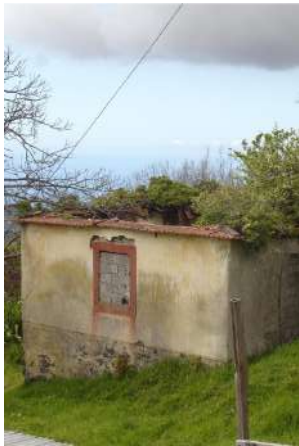
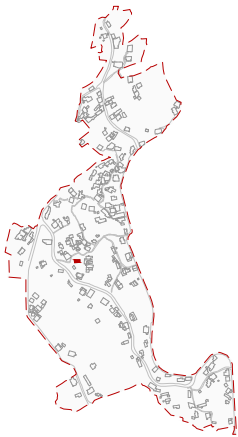
**Código de Referência**  
XX / LT01\_09

**Observações**  
Casa elementar de dois pisos devoluta

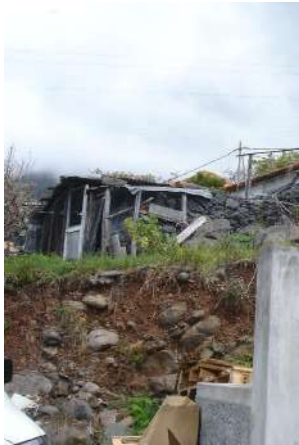
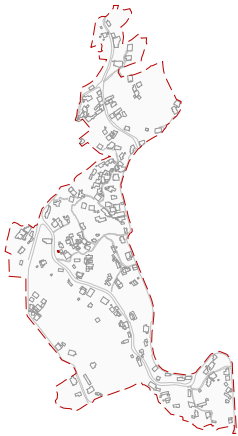
**Código de Referência**  
XX / LT01\_10

**Materiais de Construção**  
Alvenaria de Pedra e cobertura de zinco

**Observações**  
Casa elementar em ruína e socalcos construídos em alvenaria de pedra

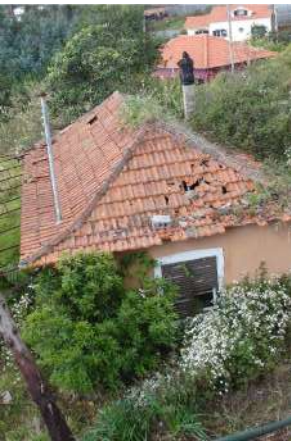
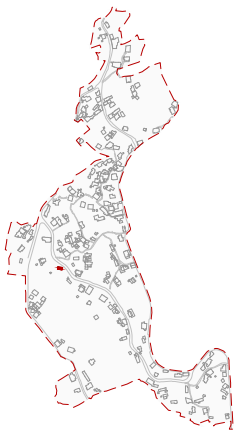
| <b>Código de Referência</b> | XX / LT01_07 |

| <b>Observações</b> | Vegetação a cobrir a habitação destruindo a cobertura em telha marselha |

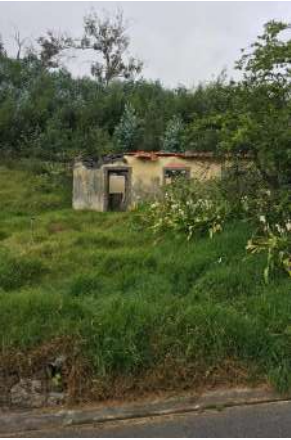
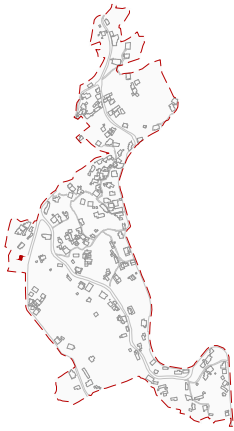
| <b>Código de Referência</b> | XX / LT01_22 |

| <b>Observações</b> | Inexistência de cobertura e crescimento descontrolado de vegetação |

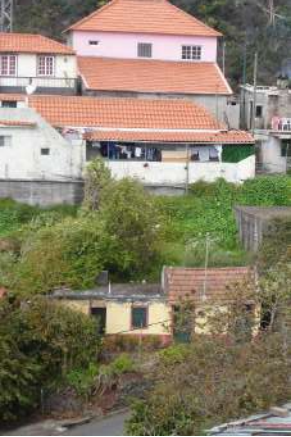
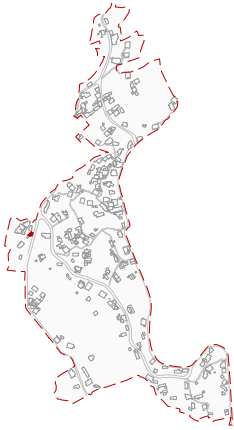
| <b>Código de Referência</b> | XX / LT01_12 |

| <b>Observações</b> | Casa elementar de duas empenas com construções anexas adjacentes |

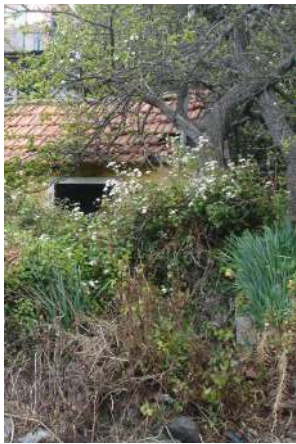
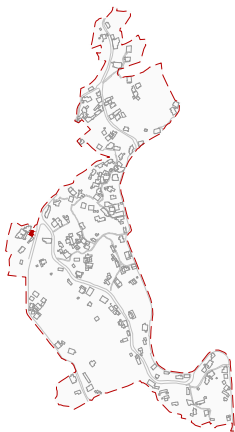
| <b>Código de Referência</b> | XX / LT01_11 |

| <b>Observações</b> | Casa elementar de duas empenas com construções anexas adjacentes em blocos de betão |

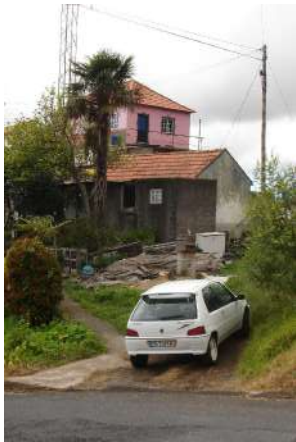
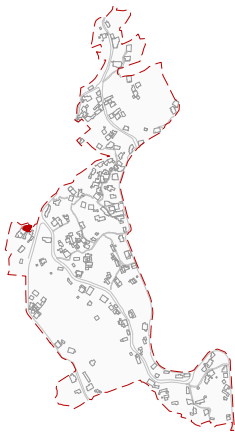
| <b>Código de Referência</b> | XX |

| <b>Observações</b> | Casa elementar de duas empenas com construções anexas adjacentes em blocos de betão |

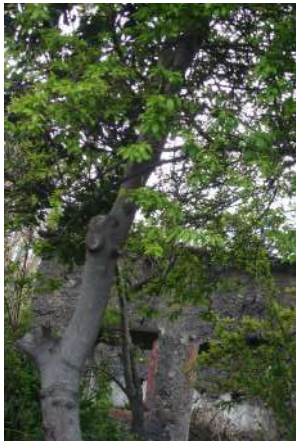
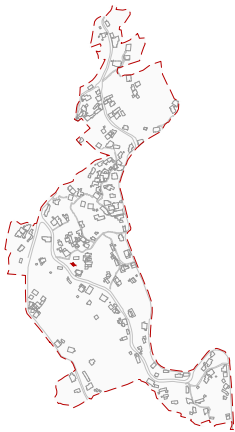
| <b>Código de Referência</b> | XX / LT01_06 |

| <b>Observações</b> | Casa elementar com ausência de cobertura |

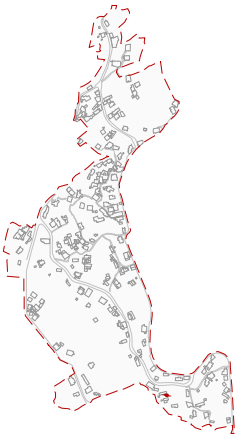
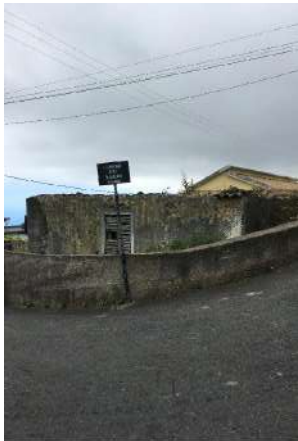
| <b>Estado de Conservação</b> | Muito degradado |
| <b>Observações</b> | Casa elementar bastante descaracterizada por argamassas de cimento |

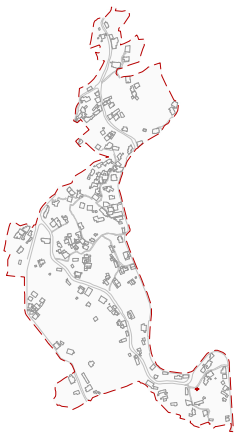
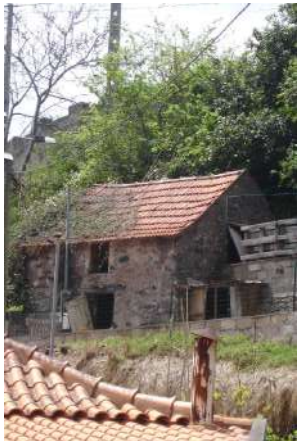
| <b>Estado de Conservação</b> | Pouco degradado |
| <b>Observações</b> | Casa elemental com alguns destacamentos |

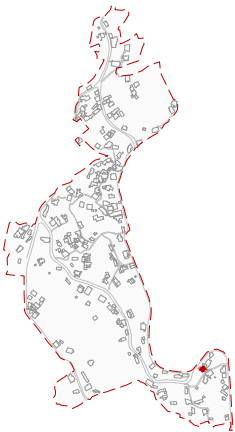
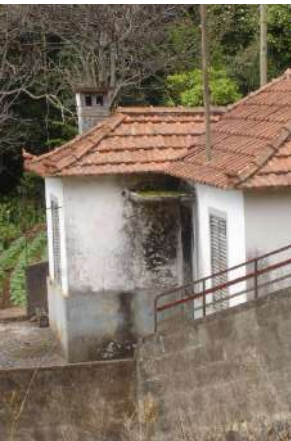
| <b>Estado de Conservação</b> | Pouco degradado |
| <b>Observações</b> | Casa elemental devoluta |

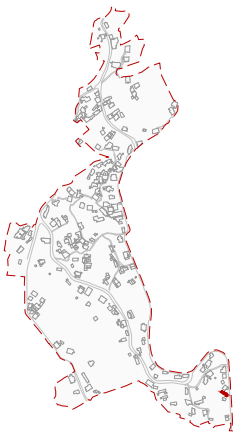
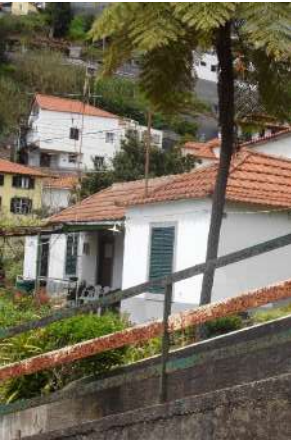
**Estado de Conservação**  
Pouco degradado

**Observações**  
Casa em esquadria com algumas fluorecências

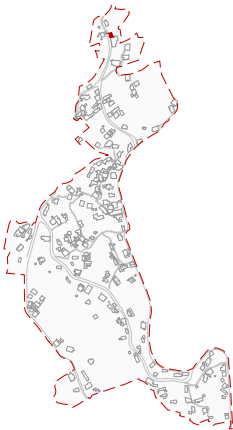
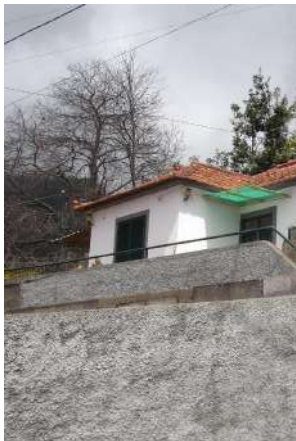
**Observações**  
Casa elementar em ruína a necessitar de reabilitação

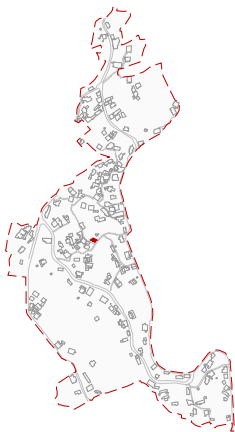
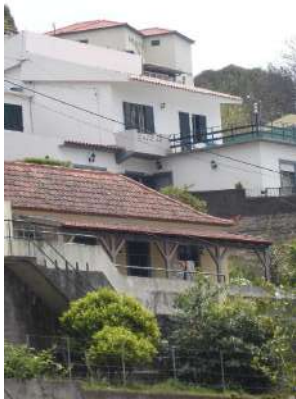
**Código de Referência**  
XX / LT01\_11

**Observações**  
Habitação em esquadria com características de casa moderna.  
As caixilharias originais foram substituídas por caixilharias de alumínio

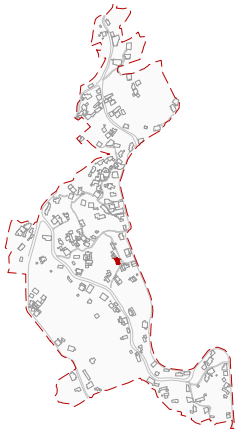
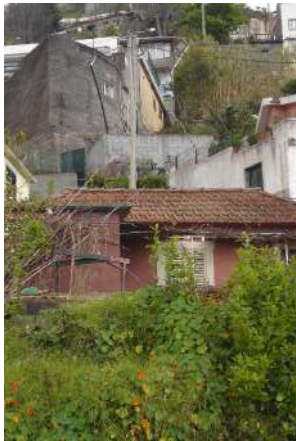
**Observações**  
Construção de um alpendre em madeira dissonante na fachada principal do edifício

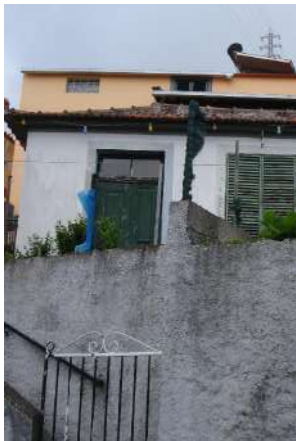
**Estado de Conservação**  
Muito degradado

**Observações**  
Casa elementar com vários anexos

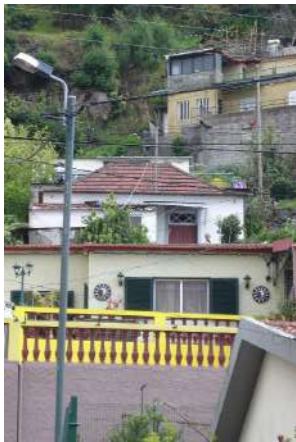
**Estado de Conservação**  
Pouco degradado

**Observações**  
Casa elementar com dois anexos e vários alpendres em zinco, encontra-se habitada e em médio estado de conservação

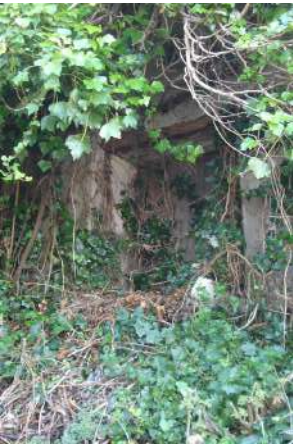
| <b>Observações</b> | Cobertura coberta pela vegetação. Eventual colapso da cobertura |

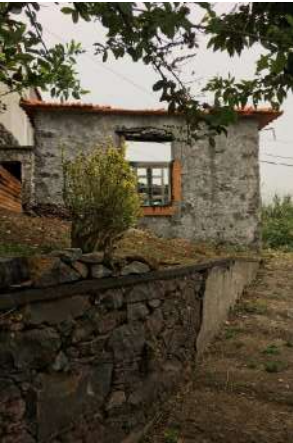
| <b>Observações</b> | Habitação destruída por incêndio |

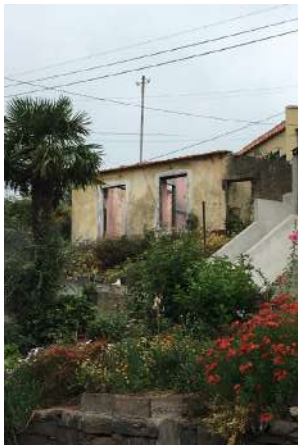
**Observações**  
Sem acesso, pouca visibilidade desde a vereda. Cobertura colapsada

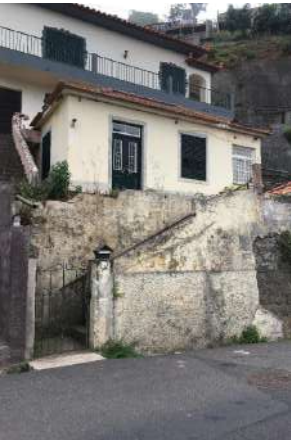
| <b>Estado de Conservação</b> | Muito degradado |
| <b>Observações</b> | Edifício devoluto, bastante degradado e com varias patologias na estrutura e nas caixilharias |

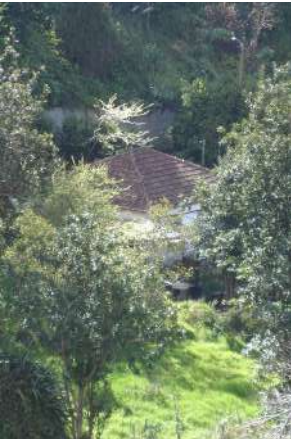
| <b>Estado de Conservação</b> | Pouco degradado |
| <b>Observações</b> | Casa moderna com ligeiras patologias no revestimento exterior |

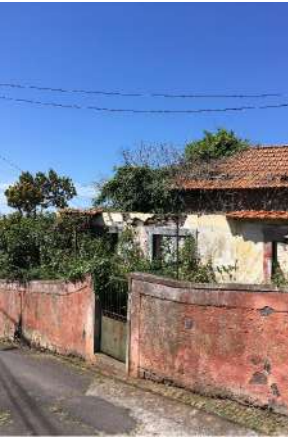
| <b>Observações</b> | Construção anexa à casa elementar de duas empenas, além do anexo de blocos de betão no alçado frontal da habitação |

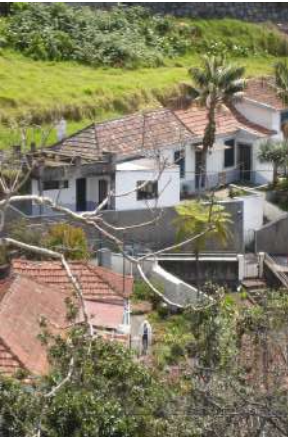
| <b>Observações</b> | Inexistência de caixilharias, vegetação descontrolada e destacamentos acentuados na estrutura |

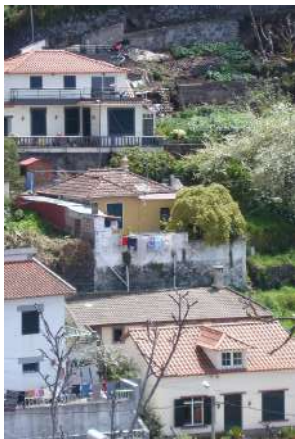
| <b>Observações</b> | Alteração da cobertura para receber construção anexa e construção de um novo anexo com dois pisos |

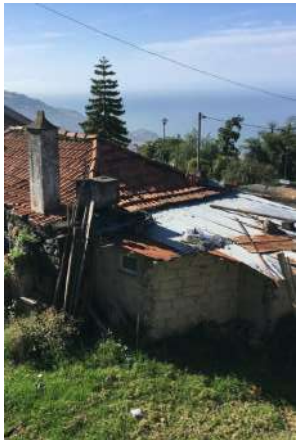
**Estado de Conservação**  
Muito degradado

**Observações**  
Cobertura precária  
Risco para a saúde dos proprietários
