[1]  
DIAGNÓSTICO

## **[CRIAÇÃO DA OPERAÇÃO DE REABILITAÇÃO URBANA**

**ESTADOS DE CONSERVAÇÃO DO EDIFICADO**  
DIAGNÓSTICO

## ÁREA DE REABILITAÇÃO URBANA

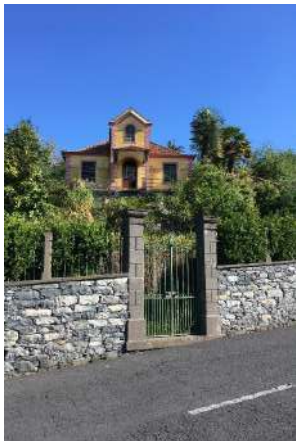
**Estado de Conservação**  
Muito degradado

**Observações**  
Mau estado de conservação  
Anomalias graves nas caixilharias exteriores e interiores

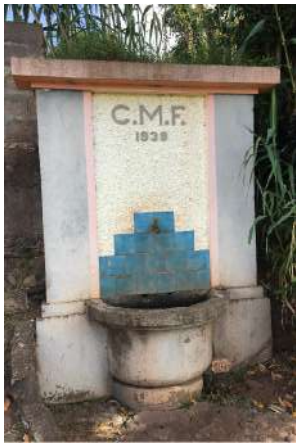
**Código de Referência**  
F01

**Estado de Conservação**  
Degradado

**Observações**  
O caminho esta elaborado em calçada madeirense, e encontra-se bastante degradado, não dignificando o fontanário. Foram elaborados diversos remendos com materiais cimentícios e betuminosos que descaracterizaram por completo o percurso. A vegetação cresce descontroladamente em redor do fontanário

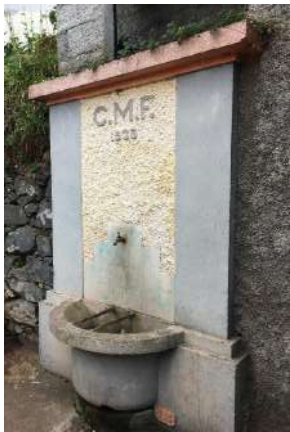
**Estado de Conservação**  
Degradado

**Observações**  
O caminho encontra-se bastante degradado, não dignificando o fontanário. Foram elaborados diversos remendos com materiais cimentícios que descaracterizaram por completo o percurso. Existe uma absorção do fontanário por parte de uma habitação envolvente.

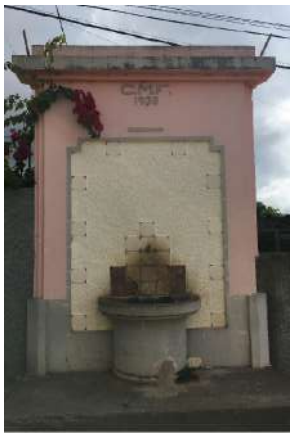
**Estado de Conservação**  
Degradado

**Observações**  
Existe um desenho diferenciado na frente do fontanário.

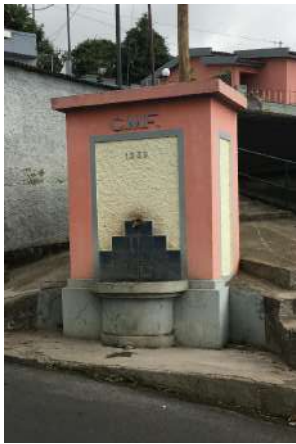
**Estado de Conservação**  
Degradado

**Observações**  
O fontanário está numa posição privilegiada junto a ER103 e no fim da vereda do pico da pedra
