## DIAGNÓSTICO E CARATERIZAÇÃO

OPERAÇÃO DE REABILITAÇÃO URBANA - RIBEIRA DE JOÃO GOMES

ESTADO DE CONSERVAÇÃO DAS EDIFICAÇÕES - ZONA A

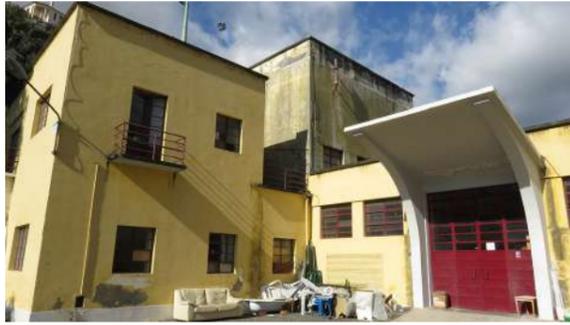
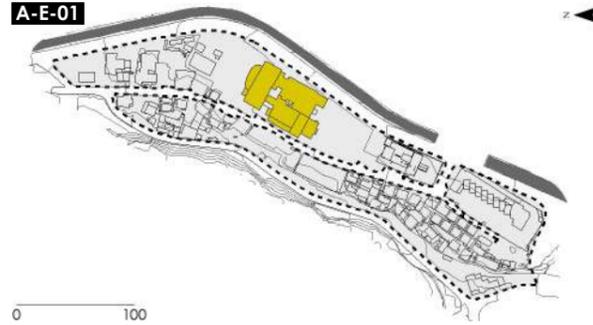
**LOCALIZAÇÃO:** RUA DO MATADOURO, FREGUESIA DE SANTA LUZIA  
**DATA DE CONSTRUÇÃO:** 1940  
**ESTADO DE CONSERVAÇÃO:** MAU ESTADO  
**Nº DE PISOS:** 2  
**USO:** EQUIPAMENTO  
**QUALIFICAÇÃO DO SOLO:** ÁREAS DE MÉDIA DENSIDADE (AMD) - ESPAÇOS HABITACIONAIS

**A-E-01**  
**RISCOS:** IAV\*, SUSCETIBILIDADE MODERADO/ INUNDAÇÕES  
**SECÇÃO CADASTRAL:** SECÇÃO F DE SANTA LUZIA  
**OBSERVAÇÕES:** MONUMENTO DE INTERESSE MUNICIPAL;  
 CONSTITUI PATRIMÓNIO DA CÂMARA MUNICIPAL DO FUNCHAL.  
 A DECORRER OBRAS DE REQUALIFICAÇÃO E REGENERAÇÃO URBANA PARA NOVO PÓLO CULTURAL.

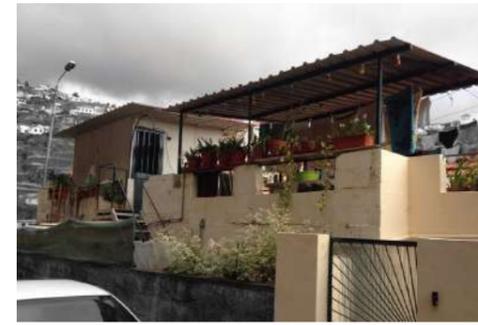
**LOCALIZAÇÃO:** RUA NOVA DO MATADOURO, FREGUESIA DE SANTA LUZIA  
**DATA DE CONSTRUÇÃO:** 1946 -1960(?)  
**ESTADO DE CONSERVAÇÃO:** MAU ESTADO  
**Nº DE PISOS:** 2  
**USO:** HABITAÇÃO  
**QUALIFICAÇÃO DO SOLO:** ÁREAS DE MÉDIA DENSIDADE (AMD)

**A-H-04**  
**RISCOS:** IAV\* COM SUSCETIBILIDADE MODERADO  
**SECÇÃO CADASTRAL:** SECÇÃO F DE SANTA LUZIA  
**OBSERVAÇÕES:** EDIFICAÇÃO DECARATERIZADA, COM MUITOS ELEMENTOS DISSONANTES. AUSÊNCIA DE CONDIÇÕES DE SALUBRIDADE

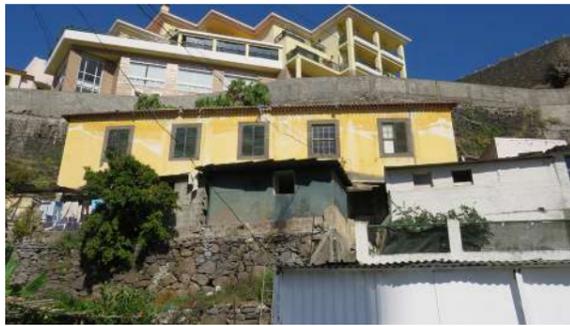
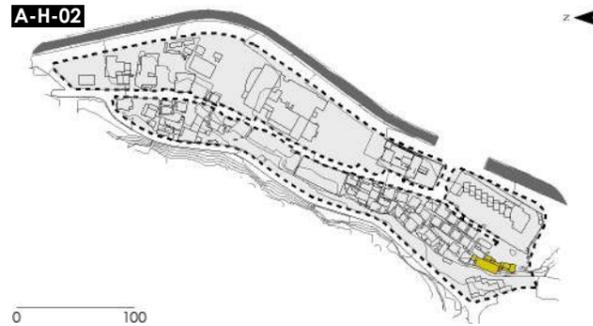
**LOCALIZAÇÃO:** RUA DO MATADOURO, FREGUESIA DE SANTA LUZIA  
**DATA DE CONSTRUÇÃO:** 1919 - 1945  
**ESTADO DE CONSERVAÇÃO:** MAU ESTADO  
**Nº DE PISOS:** 2  
**USO:** HABITAÇÃO  
**QUALIFICAÇÃO DO SOLO:** ÁREAS DE MÉDIA DENSIDADE (AMD)- ESPAÇOS HABITACIONAIS

**A-H-02**  
**RISCOS:** IAV\*, SUSCETIBILIDADE MODERADO  
**SECÇÃO CADASTRAL:** SANTA LUZIA - SECÇÃO F  
**OBSERVAÇÕES:** EDIFICAÇÃO DECARATERIZADA COM MUITOS ELEMENTOS DISSONANTES (ANEXOS DE ZINCO) SEM CONDIÇÕES DE HABITABILIDADE.

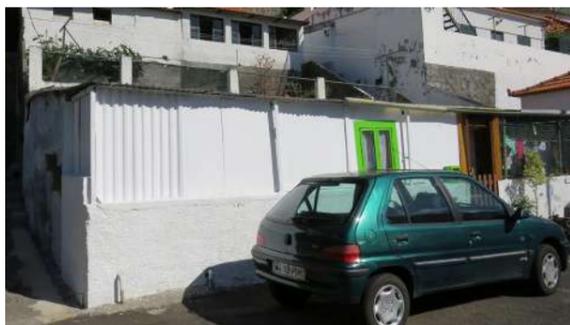
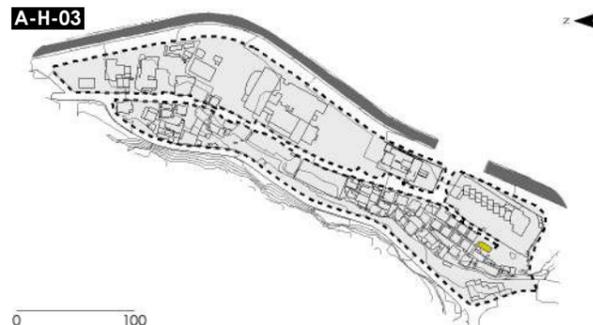
**LOCALIZAÇÃO:** RUA DO MATADOURO, FREGUESIA DE SANTA LUZIA  
**DATA DE CONSTRUÇÃO:** 1919-1945  
**ESTADO DE CONSERVAÇÃO:** MAU ESTADO  
**Nº DE PISOS:** 1  
**USO:** HABITAÇÃO  
**QUALIFICAÇÃO DO SOLO:** ÁREA DE MÉDIA DENSIDADE (AMD)

**A-H-03**  
**RISCOS:** IAV\* COM SUSCETIBILIDADE MODERADO  
**SECÇÃO CADASTRAL:** SECÇÃO F DE SANTA LUZIA  
**OBSERVAÇÕES:** EDIFICAÇÃO SEM CONDIÇÕES DE SALUBRIDADE

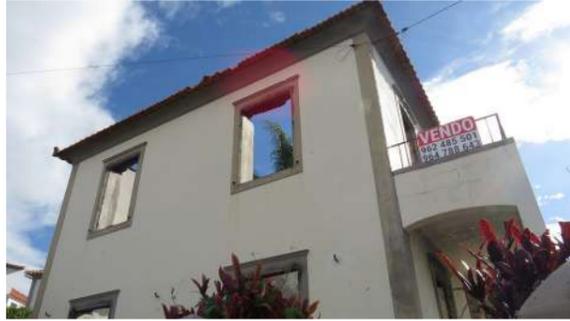
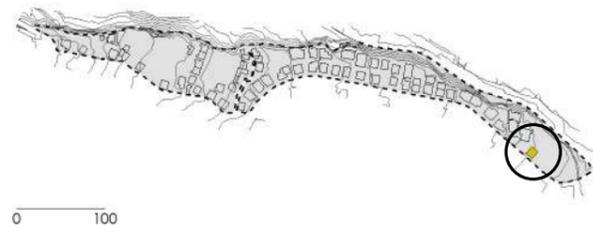
**B-H-01**

**LOCALIZAÇÃO:** RUA SILVESTRE QUINTINO DE FREITAS, FREGUESIA DE SANTA LUZIA  
**DATA DE CONSTRUÇÃO:** 1919 - 1945  
**ESTADO DE CONSERVAÇÃO:** MUITO MAU ESTADO (RUÍNA)  
**Nº DE PISOS:** 2  
**USO:** HABITAÇÃO  
**QUALIFICAÇÃO DO SOLO:** ÁREAS DE MÉDIA DENSIDADE (AMD)

**RISCOS:** IAV\*, SUSCETIBILIDADE MODERADO/ INUNDAÇÕES  
**SECÇÃO CADASTRAL:** SECÇÃO F DE SANTA LUZIA  
**OBSERVAÇÕES:** PATRIMÓNIO INVENTARIADO (VER PLANTA DE ORDENAMENTO II DO PDMF/ VER CARATERIZAÇÃO DO DOCUMENTO DO PROJETO DE DELIMITAÇÃO DE ARU DA RIBEIRA DE JOÃO GOMES)

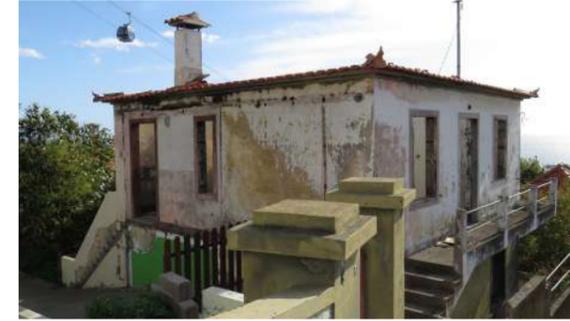
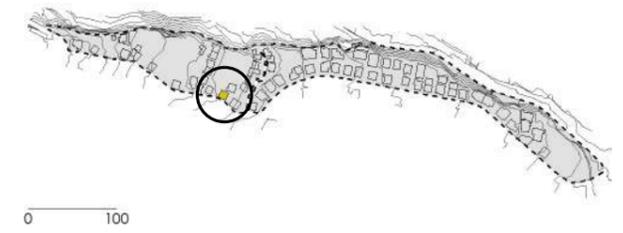
**B-H-04**

**LOCALIZAÇÃO:** TRAVESSA SILVESTRE QUINTINO DE FREITAS, FREGUESIA DE SANTA LUZIA  
**DATA DE CONSTRUÇÃO:** 1946 - 1960  
**ESTADO DE CONSERVAÇÃO:** MUITO MAU ESTADO (RUÍNA)  
**Nº DE PISOS:** 2  
**USO:** HABITAÇÃO  
**QUALIFICAÇÃO DO SOLO:** ÁREAS DE MÉDIA DENSIDADE (AMD)

**RISCOS:** IAV\*, SUSCETIBILIDADE MODERADO  
**SECÇÃO CADASTRAL:** SECÇÃO F DE SANTA LUZIA  
**OBSERVAÇÕES:** EDIFICAÇÃO ATINGIDA PELOS INCÊNCIOS DE 2016

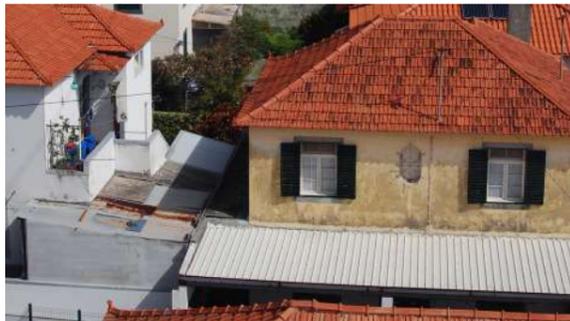
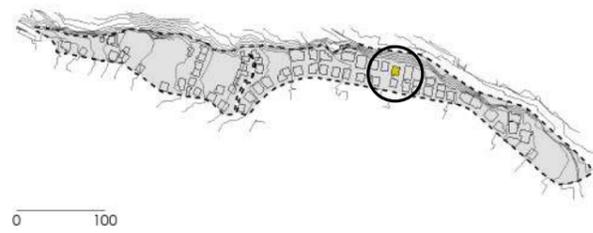
**B-H-02**

**LOCALIZAÇÃO:** RUA SILVESTRE QUINTINO DE FREITAS, FREGUESIA DE SANTA LUZIA  
**DATA DE CONSTRUÇÃO:** 1946 - 1960  
**ESTADO DE CONSERVAÇÃO:** MAU ESTADO  
**Nº DE PISOS:** 2  
**USO:** HABITAÇÃO  
**QUALIFICAÇÃO DO SOLO:** ÁREAS DE MÉDIA DENSIDADE (AMD)

**RISCOS:** IAV\*, SUSCETIBILIDADE MODERADO  
**SECÇÃO CADASTRAL:** SECÇÃO F DE SANTA LUZIA  
**OBSERVAÇÕES:** PRESENÇA DE ELEMENTOS DISSONANTES (ANEXOS EM ZINCO)

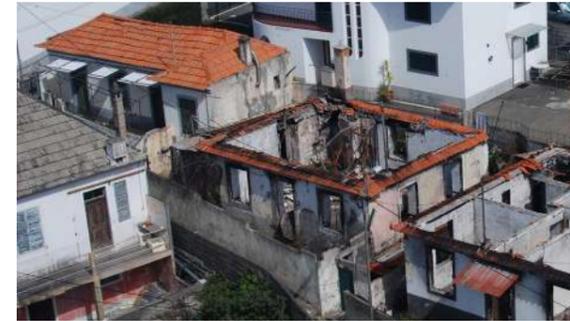
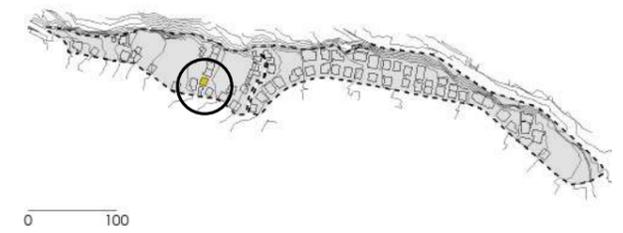
**B-H-05**

**LOCALIZAÇÃO:** ENTRADA VIA TRAVESSA SILVESTRE QUINTINO DE FREITAS, FREGUESIA DE SANTA LUZIA  
**DATA DE CONSTRUÇÃO:** ATÉ 1919  
**ESTADO DE CONSERVAÇÃO:** MUITO MAU ESTADO (RUÍNA)  
**Nº DE PISOS:** 1  
**USO:** HABITAÇÃO  
**QUALIFICAÇÃO DO SOLO:** ÁREAS DE MÉDIA DENSIDADE (AMD)

**RISCOS:** IAV\*, SUSCETIBILIDADE MODERADO  
**SECÇÃO CADASTRAL:** SECÇÃO F DE SANTA LUZIA  
**OBSERVAÇÕES:** EDIFICAÇÃO ATINGIDA PELOS INCÊNCIOS DE 2016; JÁ HAVIA NECESSIDADES DE OBRAS ANTES DA REFERIDA INTENPÉRIE

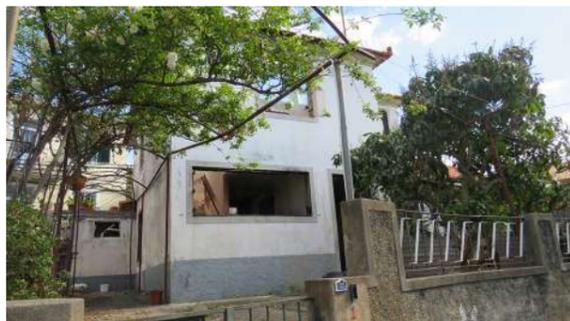
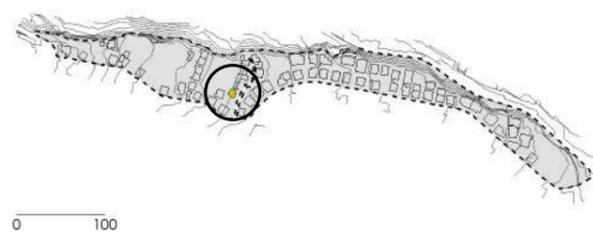
**B-H-03**

**LOCALIZAÇÃO:** TRAVESSA DR. SIDÓNIO PAIS, FREGUESIA DE SANTA LUZIA  
**DATA DE CONSTRUÇÃO:** 1946-1960  
**ESTADO DE CONSERVAÇÃO:** MUITO MAU ESTADO (RUÍNA)  
**Nº DE PISOS:** 2  
**USO:** HABITAÇÃO  
**QUALIFICAÇÃO DO SOLO:** ÁREAS DE MÉDIA DENSIDADE (AMD)

**RISCOS:** IAV\*, SUSCETIBILIDADE MODERADO  
**SECÇÃO CADASTRAL:** SECÇÃO F DE SANTA LUZIA  
**OBSERVAÇÕES:** EDIFICAÇÃO ATINGIDA PELOS INCÊNCIOS DE 2016

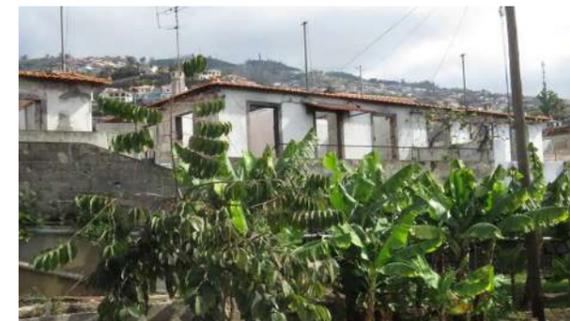
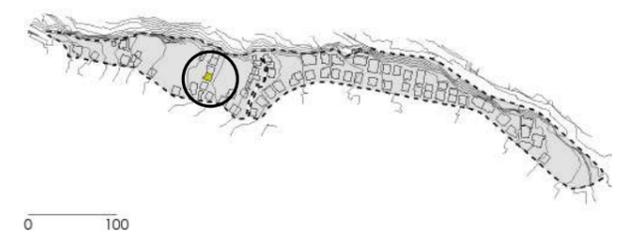
**B-H-06**

**LOCALIZAÇÃO:** ENTRADA VIA TRAVESSA SILVESTRE QUINTINO DE FREITAS, FREGUESIA DE SANTA LUZIA  
**DATA DE CONSTRUÇÃO:** 1946 - 1960  
**ESTADO DE CONSERVAÇÃO:** MUITO MAU ESTADO (RUÍNA)  
**Nº DE PISOS:** 1  
**USO:** HABITAÇÃO  
**QUALIFICAÇÃO DO SOLO:** ÁREAS DE MÉDIA DENSIDADE (AMD)

**RISCOS:** IAV\*, SUSCETIBILIDADE MODERADO  
**SECÇÃO CADASTRAL:** SECÇÃO F DE SANTA LUZIA  
**OBSERVAÇÕES:** EDIFICAÇÃO ATINGIDA PELOS INCÊNCIOS DE 2016; JÁ HAVIA NECESSIDADES DE OBRAS ANTES DA REFERIDA INTENPÉRIE

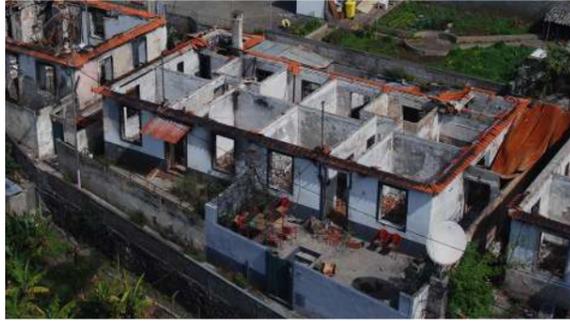
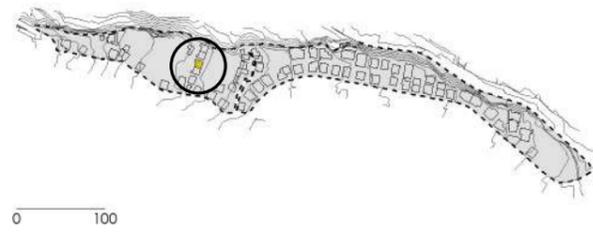
**B-H-07**

**LOCALIZAÇÃO:** TRAVESSA SILVESTRE QUINTINO DE FREITAS, SANTA LUZIA  
**DATA DE CONSTRUÇÃO:** 1919-1945  
**ESTADO DE CONSERVAÇÃO:** MUITO MAU ESTADO (RUÍNA)  
**Nº DE PISOS:** 1  
**USO:** HABITAÇÃO  
**QUALIFICAÇÃO DO SOLO:** ÁREAS DE MÉDIA DENSIDADE (AMD)

**RISCOS:** IAV\*, SUSCETIBILIDADE MODERADO  
**SECÇÃO CADASTRAL:** SECÇÃO F DE SANTA LUZIA  
**OBSERVAÇÕES:** EDIFICAÇÃO ATINGIDA PELOS INCÊNDIOS DE 2016;  
 JÁ HAVIA NECESSIDADES DE OBRAS ANTES DA REFERIDA INTEMPÉRIE

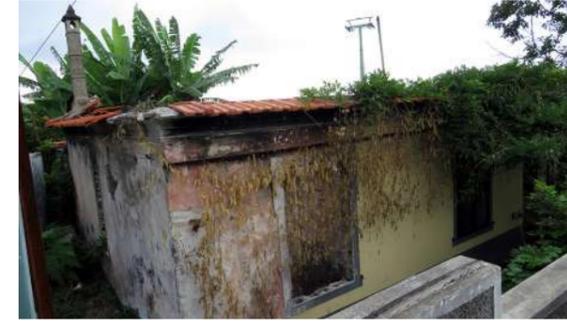
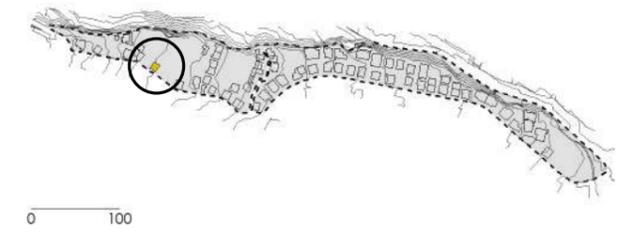
**B-H-10**

**LOCALIZAÇÃO:** TRAVESSA SILVESTRE QUINTINO DE FREITAS, SANTA LUZIA  
**DATA DE CONSTRUÇÃO:** -  
**ESTADO DE CONSERVAÇÃO:** MUITO MAU ESTADO (RUÍNA)  
**Nº DE PISOS:** 1  
**USO:** HABITAÇÃO  
**QUALIFICAÇÃO DO SOLO:** ÁREAS DE MÉDIA DENSIDADE (AMD)

**RISCOS:** IAV\*, SUSCETIBILIDADE MODERADO  
**SECÇÃO CADASTRAL:** SECÇÃO F DE SANTA LUZIA  
**OBSERVAÇÕES:** SEM COBERTURA COM VEGETAÇÃO DESCONTROLADA

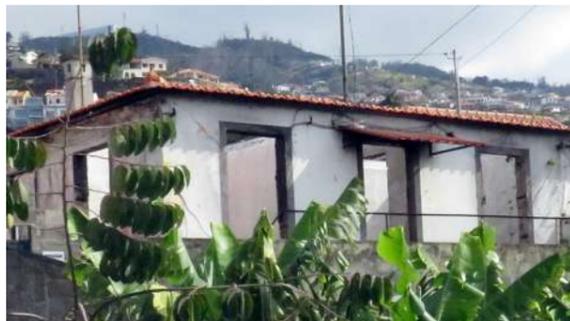
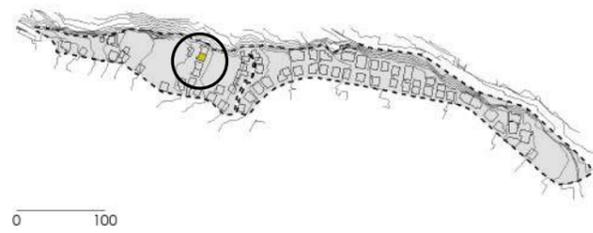
**B-H-08**

**LOCALIZAÇÃO:** TRAVESSA SILVESTRE QUINTINO DE FREITAS, SANTA LUZIA  
**DATA DE CONSTRUÇÃO:** 1946-1960  
**ESTADO DE CONSERVAÇÃO:** MUITO MAU ESTADO (RUÍNA)  
**Nº DE PISOS:** 1  
**USO:** HABITAÇÃO  
**QUALIFICAÇÃO DO SOLO:** ÁREAS DE MÉDIA DENSIDADE (AMD)

**RISCOS:** IAV\*, SUSCETIBILIDADE MODERADO  
**SECÇÃO CADASTRAL:** SECÇÃO F DE SANTA LUZIA  
**OBSERVAÇÕES:** EDIFICAÇÃO ATINGIDA PELOS INCÊNDIOS DE 2016;  
 JÁ HAVIA NECESSIDADES DE OBRAS ANTES DA REFERIDA INTEMPÉRIE

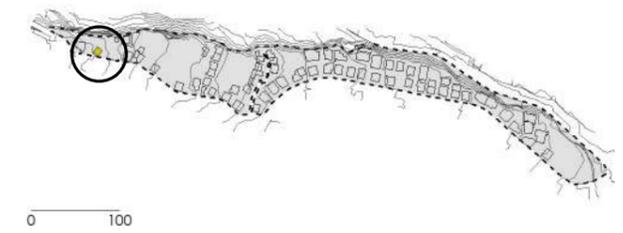
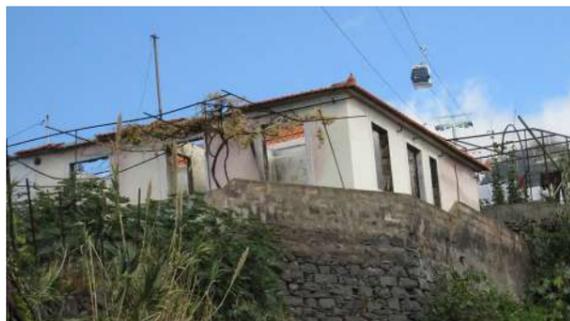
**B-H-11**

**LOCALIZAÇÃO:** TRAVESSA SILVESTRE QUINTINO DE FREITAS, SANTA LUZIA  
**DATA DE CONSTRUÇÃO:** -  
**ESTADO DE CONSERVAÇÃO:** MUITO MAU ESTADO (RUÍNA)  
**Nº DE PISOS:** 1  
**USO:** HABITAÇÃO  
**QUALIFICAÇÃO DO SOLO:** ÁREAS DE MÉDIA DENSIDADE (AMD)

**RISCOS:** IAV\*, SUSCETIBILIDADE MODERADO/ INUNDAÇÕES  
**SECÇÃO CADASTRAL:** SECÇÃO F DE SANTA LUZIA  
**OBSERVAÇÕES:** -

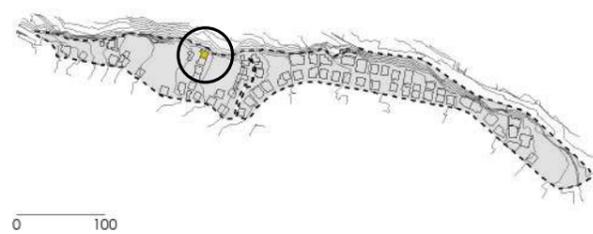
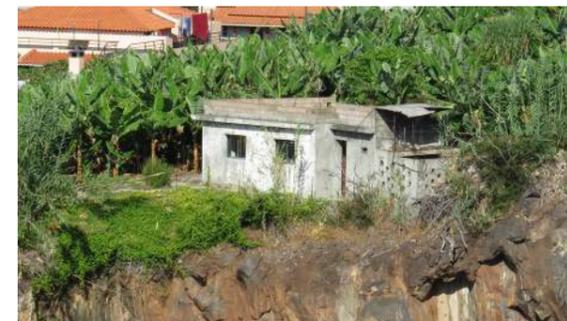
**B-H-09**

**LOCALIZAÇÃO:** TRAVESSA SILVESTRE QUINTINO DE FREITAS, SANTA LUZIA  
**DATA DE CONSTRUÇÃO:** 1946-1960  
**ESTADO DE CONSERVAÇÃO:** MAU ESTADO  
**Nº DE PISOS:** 1  
**USO:** HABITAÇÃO  
**QUALIFICAÇÃO DO SOLO:** ÁREAS DE MÉDIA DENSIDADE (AMD)

**RISCOS:** IAV\*, SUSCETIBILIDADE MODERADO  
**SECÇÃO CADASTRAL:** SECÇÃO F DE SANTA LUZIA  
**OBSERVAÇÕES:** EDIFICAÇÃO ATINGIDA PELOS INCÊNDIOS DE 2016;  
 JÁ HAVIA NECESSIDADES DE OBRAS ANTES DA REFERIDA INTEMPÉRIE

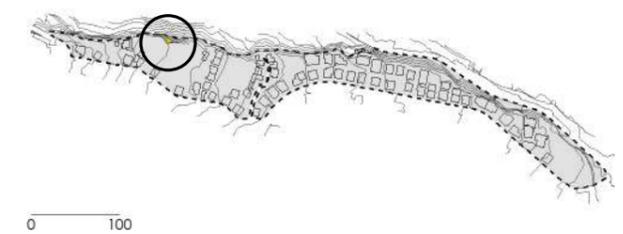
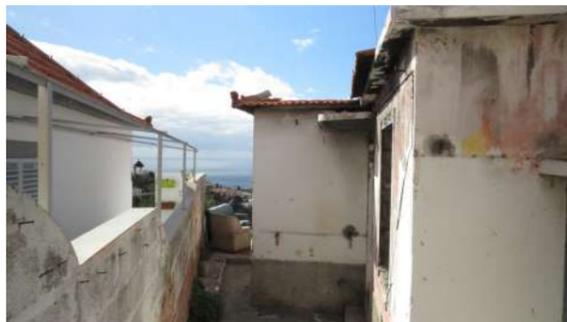
**B-H-12**

**LOCALIZAÇÃO:** TRAVESSA SILVESTRE QUINTINO DE FREITAS, SANTA LUZIA  
**DATA DE CONSTRUÇÃO:** 1940  
**ESTADO DE CONSERVAÇÃO:** MAU ESTADO  
**Nº DE PISOS:** 1  
**USO:** HABITAÇÃO  
**QUALIFICAÇÃO DO SOLO:** ÁREAS DE MÉDIA DENSIDADE (AMD)

**RISCOS:** IAV\*, SUSCETIBILIDADE ELEVADO CONFINANTE COM MUITO ELEVADO  
**SECÇÃO CADASTRAL:** SECÇÃO F DE SANTA LUZIA  
**OBSERVAÇÕES:** POSSÍVEL EDIFICAÇÃO DE APOIO DE CONSTRUÇÃO INACABADA

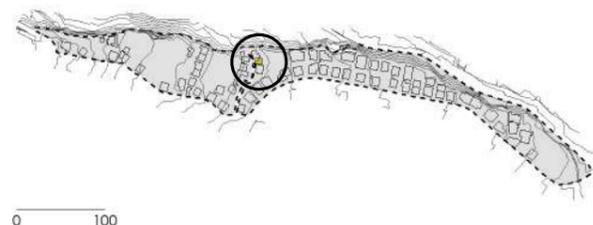
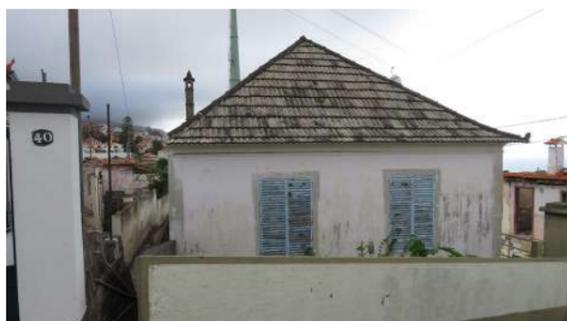
**B-H-13**

**LOCALIZAÇÃO:** TRAVESSA DR SIDONIO PAIS, FREGUESIA DE SANTA LUZIA  
**DATA DE CONSTRUÇÃO:** 1961-1970  
**ESTADO DE CONSERVAÇÃO:** MAU ESTADO  
**Nº DE PISOS:** 1  
**USO:** HABITAÇÃO  
**QUALIFICAÇÃO DO SOLO:** ÁREAS DE MÉDIA DENSIDADE (AMD)

**RISCOS:** IAV\*, SUSCETIBILIDADE MODERADO  
**SECÇÃO CADASTRAL:** SECÇÃO F DE SANTA LUZIA  
**OBSERVAÇÕES:** POSSÍVEL DEVOLUTO;  
 ACESSO PRECÁRIO.

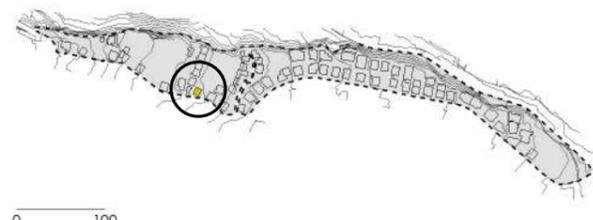
**B-H-14**

**LOCALIZAÇÃO:** TRAVESSA SILVESTRE QUINTINO DE FREITAS, SANTA LUZIA  
**DATA DE CONSTRUÇÃO:** 1946 - 1960  
**ESTADO DE CONSERVAÇÃO:** MAU ESTADO  
**Nº DE PISOS:** 1  
**USO:** HABITAÇÃO  
**QUALIFICAÇÃO DO SOLO:** ÁREAS DE MÉDIA DENSIDADE (AMD)

**RISCOS:** IAV\*, SUSCETIBILIDADE MODERADO  
**SECÇÃO CADASTRAL:** SECÇÃO F DE SANTA LUZIA  
**OBSERVAÇÕES:** POSSÍVEL DEVOLUTO;  
 ANOMALIAS MUITO GRAVES NAS PAREDES EXTERIORES.

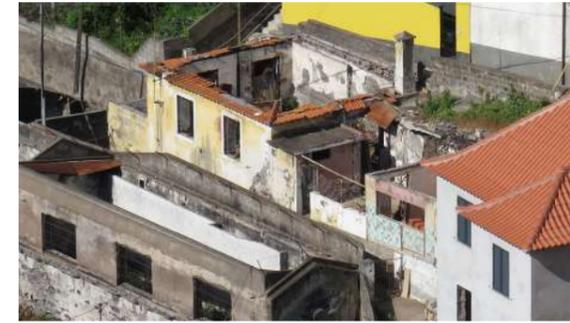
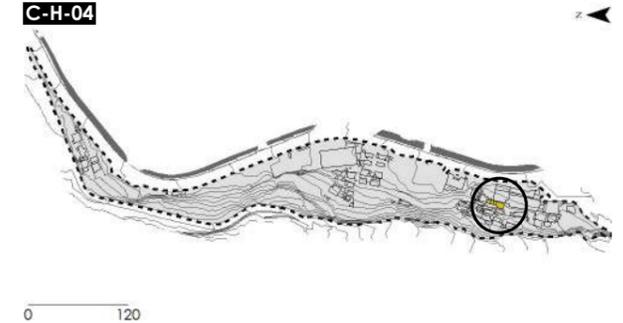
**LOCALIZAÇÃO:** BECO DO MATADOURO, FREGUESIA DE SANTA LUZIA  
**DATA DE CONSTRUÇÃO:** 1919-1945  
**ESTADO DE CONSERVAÇÃO:** MUITO MAU ESTADO (RUÍNA)  
**Nº DE PISOS:** 1  
**USO:** HABITAÇÃO  
**QUALIFICAÇÃO DO SOLO:** ÁREAS DE MÉDIA DENSIDADE (AMD)

**RISCOS:** IAV\*, SUSCETIBILIDADE ELEVADO  
**SECÇÃO CADASTRAL:** SECÇÃO F DE SANTA LUZIA  
**OBSERVAÇÕES:** DEVOLUTO E RISCO PARA A SAÚDE PÚBLICA. RECOMENDA-SE A SUA AQUISIÇÃO E RESPECTIVA DEMOLIÇÃO DADA APROXIMIDADE À EDIFICAÇÃO QUE SE PRETENDE RECUPERAR PARA A HABITAÇÃO A CUSTOS CONTROLADOS (AÇÃO 5)

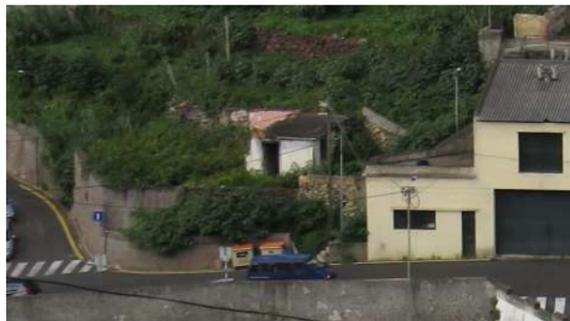
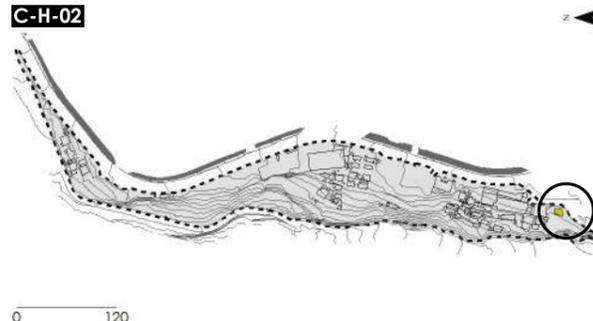
**LOCALIZAÇÃO:** RUA DO MATADOURO, FREGUESIA DE SANTA LUZIA  
**DATA DE CONSTRUÇÃO:** -  
**ESTADO DE CONSERVAÇÃO:** MUITO MAU ESTADO (RUÍNA)  
**Nº DE PISOS:** 1  
**USO:** HABITAÇÃO  
**QUALIFICAÇÃO DO SOLO:** ÁREAS DE MÉDIA DENSIDADE (AMD)

**RISCOS:** IAV\*, SUSCETIBILIDADE ELEVADO  
**SECÇÃO CADASTRAL:** SECÇÃO F DE SANTA LUZIA  
**OBSERVAÇÕES:** -

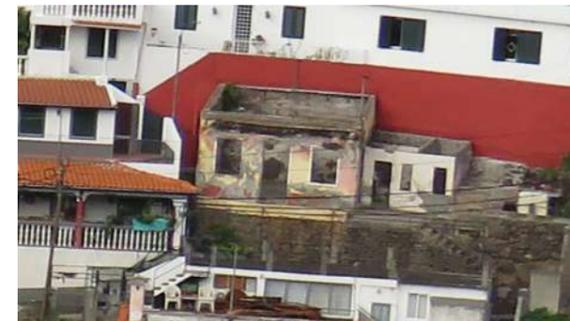
**LOCALIZAÇÃO:** BECO DO MATADOURO, FREGUESIA DE SANTA LUZIA  
**DATA DE CONSTRUÇÃO:** -  
**ESTADO DE CONSERVAÇÃO:** MUITO MAU ESTADO (RUÍNA)  
**Nº DE PISOS:** 1  
**USO:** HABITAÇÃO  
**QUALIFICAÇÃO DO SOLO:** ÁREAS DE MÉDIA DENSIDADE (AMD)

**RISCOS:** IAV\*, SUSCETIBILIDADE ELEVADO  
**SECÇÃO CADASTRAL:** SECÇÃO F DE SANTA LUZIA  
**OBSERVAÇÕES:** ECOMENDÁVEL DEMOLIR - CARÊNCIA DE REQUISITOS DE SEGURANÇA E DE SALUBRIDADE, A SUA REABILITAÇÃO SE APRESENTA TÉCNICA E/OU ECONOMICAMENTE INVÍVEL.

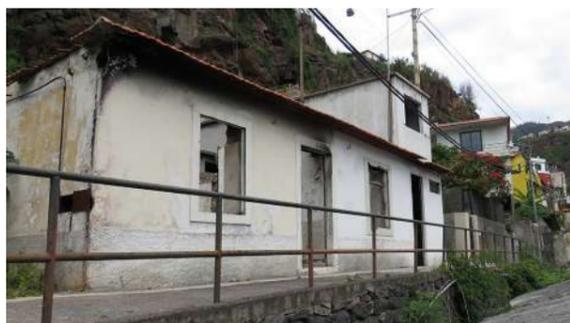
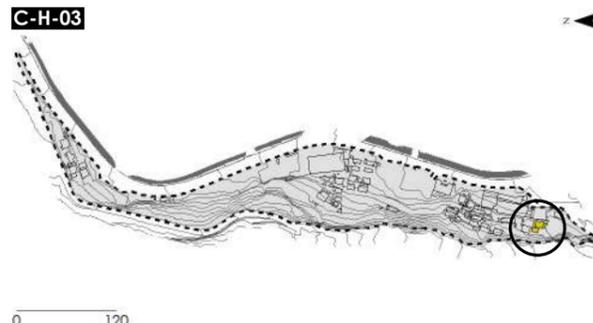
**LOCALIZAÇÃO:** BECO DO MATADOURO, FREGUESIA DE SANTA LUZIA  
**DATA DE CONSTRUÇÃO:** 1946-1960  
**ESTADO DE CONSERVAÇÃO:** MUITO MAU ESTADO (RUÍNA)  
**Nº DE PISOS:** 1  
**USO:** HABITAÇÃO  
**QUALIFICAÇÃO DO SOLO:** ÁREAS DE MÉDIA DENSIDADE (AMD)

**RISCOS:** IAV\*, SUSCETIBILIDADE ELEVADO  
**SECÇÃO CADASTRAL:** SECÇÃO F DE SANTA LUZIA  
**OBSERVAÇÕES:** DEVOLUTO E RISCO PARA A SAÚDE PÚBLICA. RECOMENDA-SE A SUA AQUISIÇÃO E RESPECTIVA DEMOLIÇÃO DADA APROXIMIDADE À EDIFICAÇÃO QUE SE PRETENDE RECUPERAR PARA A HABITAÇÃO A CUSTOS CONTROLADOS (AÇÃO 5)

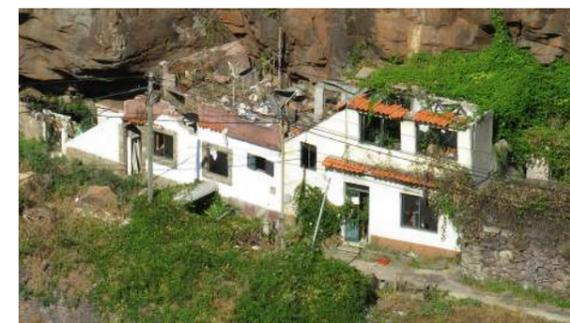
**LOCALIZAÇÃO:** BECO DO MATADOURO, FREGUESIA DE SANTA LUZIA  
**DATA DE CONSTRUÇÃO:** -  
**ESTADO DE CONSERVAÇÃO:** MAU ESTADO  
**Nº DE PISOS:** 1  
**USO:** HABITAÇÃO  
**QUALIFICAÇÃO DO SOLO:** ÁREAS DE MÉDIA DENSIDADE (AMD)

**RISCOS:** IAV\*, SUSCETIBILIDADE ELEVADO  
**SECÇÃO CADASTRAL:** SECÇÃO F DE SANTA LUZIA  
**OBSERVAÇÕES:** É RECOMENDÁVEL DEMOLIR - CARÊNCIA DE REQUISITOS DE SEGURANÇA E DE SALUBRIDADE, A SUA REABILITAÇÃO SE APRESENTA TÉCNICA E/OU ECONOMICAMENTE INVÍVEL

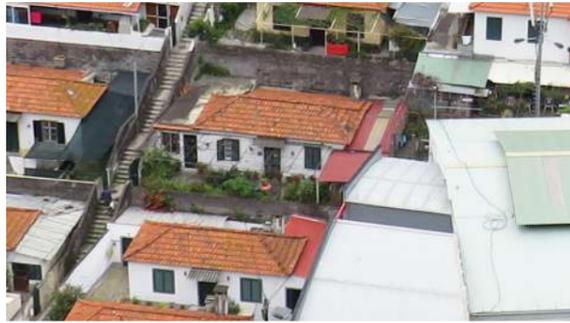
**LOCALIZAÇÃO:** BECO DO MATADOURO, FREGUESIA DE SANTA LUZIA  
**DATA DE CONSTRUÇÃO:** 1946-1960  
**ESTADO DE CONSERVAÇÃO:** MAU ESTADO  
**Nº DE PISOS:** 1  
**USO:** HABITAÇÃO  
**QUALIFICAÇÃO DO SOLO:** ÁREAS DE MÉDIA DENSIDADE (AMD)

**RISCOS:** IAV\*, SUSCETIBILIDADE MODERADO  
**SECÇÃO CADASTRAL:** SECÇÃO C DE SANTA LUZIA  
**OBSERVAÇÕES:** EDIFICAÇÕES COM VÁRIOS ANEXOS, SEM CONDIÇÕES DE SALUBRIDADE;  
 RISCO PARA A SAÚDE DOS RESIDENTES

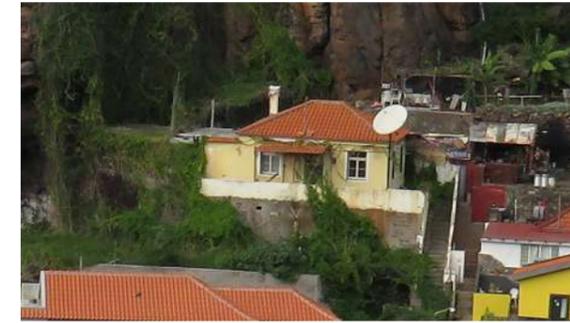
**LOCALIZAÇÃO:** BECO DO MATADOURO, FREGUESIA DE SANTA LUZIA  
**DATA DE CONSTRUÇÃO:** 1961-1970  
**ESTADO DE CONSERVAÇÃO:** MAU ESTADO  
**Nº DE PISOS:** 1  
**USO:** HABITAÇÃO  
**QUALIFICAÇÃO DO SOLO:** ÁREAS DE MÉDIA DENSIDADE (AMD)

**RISCOS:** IAV\*, SUSCETIBILIDADE ELEVADO  
**SECÇÃO CADASTRAL:** SECÇÃO F DE SANTA LUZIA  
**OBSERVAÇÕES:** AUSÊNCIA DE CONDIÇÕES DE SALUBRIDADE; ACESSO PRECÁRIO;  
 MUITO PRÓXIMO À ESCARPA

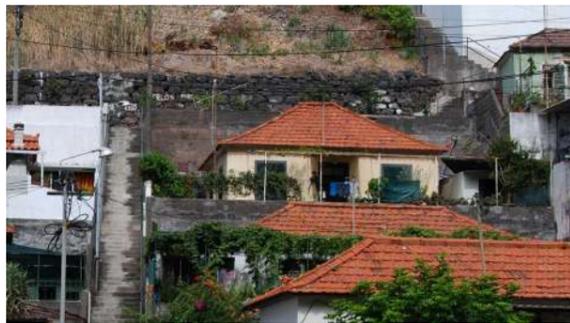
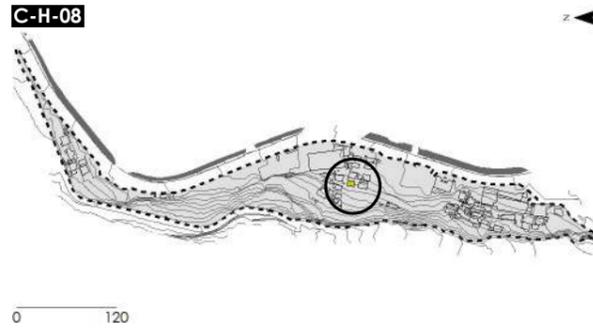
**LOCALIZAÇÃO:** BECO DO MATADOURO, FREGUESIA DE SANTA LUZIA  
**DATA DE CONSTRUÇÃO:** 1946-1960  
**ESTADO DE CONSERVAÇÃO:** MAU ESTADO  
**Nº DE PISOS:** 1  
**USO:** HABITAÇÃO  
**QUALIFICAÇÃO DO SOLO:** ÁREAS DE MÉDIA DENSIDADE (AMD)

**RISCOS:** IAV\*, SUSCETIBILIDADE MODERADO  
**SECÇÃO CADASTRAL:** SECÇÃO C DE SANTA LUZIA  
**OBSERVAÇÕES:** -

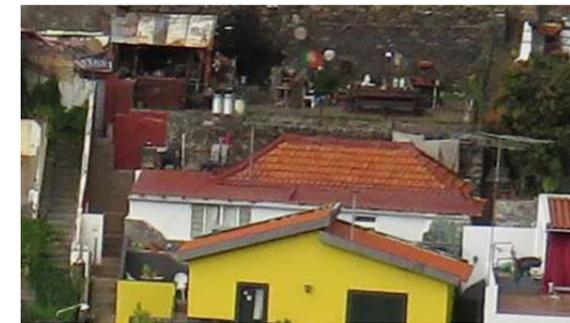
**LOCALIZAÇÃO:** BECO DO MATADOURO, FREGUESIA DE SANTA LUZIA  
**DATA DE CONSTRUÇÃO:** -  
**ESTADO DE CONSERVAÇÃO:** MAU ESTADO  
**Nº DE PISOS:** 1  
**USO:** HABITAÇÃO  
**QUALIFICAÇÃO DO SOLO:** ÁREAS DE MÉDIA DENSIDADE (AMD)

**RISCOS:** IAV\*, SUSCETIBILIDADE ELEVADO  
**SECÇÃO CADASTRAL:** SECÇÃO F DE SANTA LUZIA  
**OBSERVAÇÕES:** AUSÊNCIA DE CONDIÇÕES DE SALUBRIDADE; ACESSO PRECÁRIO;  
 MUITO PRÓXIMO À ESCARPA

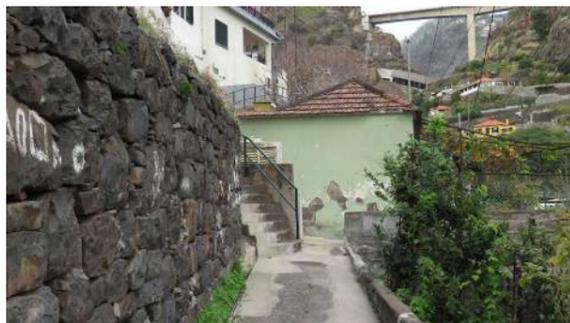
**LOCALIZAÇÃO:** BECO DO MATADOURO, FREGUESIA DE SANTA LUZIA  
**DATA DE CONSTRUÇÃO:** 1919-1945  
**ESTADO DE CONSERVAÇÃO:** MAU ESTADO  
**Nº DE PISOS:** 1  
**USO:** HABITAÇÃO  
**QUALIFICAÇÃO DO SOLO:** ÁREAS DE MÉDIA DENSIDADE (AMD)

**RISCOS:** IAV\*, SUSCETIBILIDADE MODERADO  
**SECÇÃO CADASTRAL:** SECÇÃO C DE SANTA LUZIA  
**OBSERVAÇÕES:** ANOMALIAS GRAVES NAS PAREDES EXTERIORES

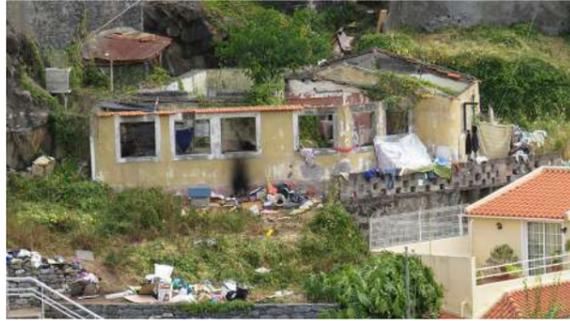
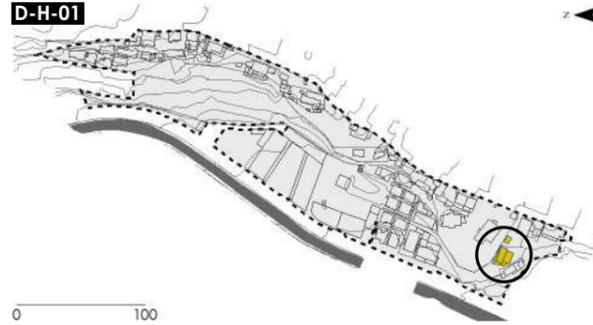
**LOCALIZAÇÃO:** RUA DA ROCHINHA, FREGUESIA DE SANTA MARIA MAIOR  
**DATA DE CONSTRUÇÃO:** -  
**ESTADO DE CONSERVAÇÃO:** MUITO MAU ESTADO (RUÍNA)  
**Nº DE PISOS:** 1  
**USO:** HABITAÇÃO  
**QUALIFICAÇÃO DO SOLO:** ÁREAS DE MÉDIA DENSIDADE (AMD)

**RISCOS:** IAV\*, SUSCETIBILIDADE MODERADO  
**SECÇÃO CADASTRAL:** SECÇÃO M DE SANTA MARIA MAIOR  
**OBSERVAÇÕES:** DEVOLUTO; SINAIS DE APROPRIAÇÃO INDEVIDA; COM VEGETAÇÃO DESCONTRO-LADA; PERIGO DE PROPAGAÇÃO DE INCÊNDIOS; RISCO PARA A SAÚDE PÚBLICA

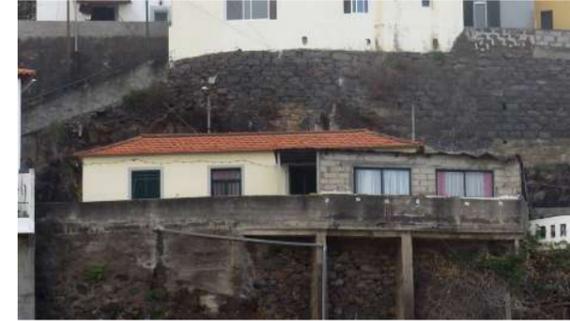
**LOCALIZAÇÃO:** BECO 79 DA RUA DA ROCHINHA, SANTA MARIA MAIOR  
**DATA DE CONSTRUÇÃO:** 1919-1945  
**ESTADO DE CONSERVAÇÃO:** MAU ESTADO  
**Nº DE PISOS:** 1  
**USO:** HABITAÇÃO  
**QUALIFICAÇÃO DO SOLO:** ÁREAS DE MÉDIA DENSIDADE (AMD)

**RISCOS:** IAV\*, SUSCETIBILIDADE ELEVADO  
**SECÇÃO CADASTRAL:** SECÇÃO M DE SANTA MARIA MAIOR  
**OBSERVAÇÕES:** ANOMALIAS MUITO GRAVES NAS PAREDES EXTERIORES; ANEXOS SEM ACABAMENTOS; RISCO PARA A SAÚDE DOS RESIDENTES; ACESSO PRECÁRIO

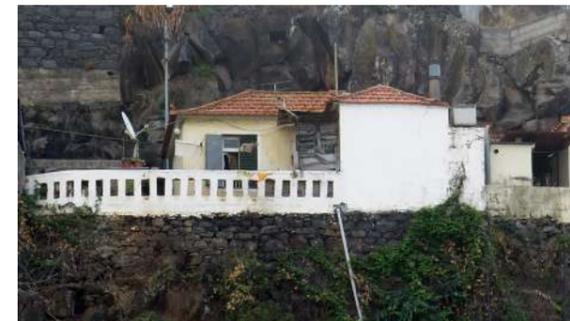
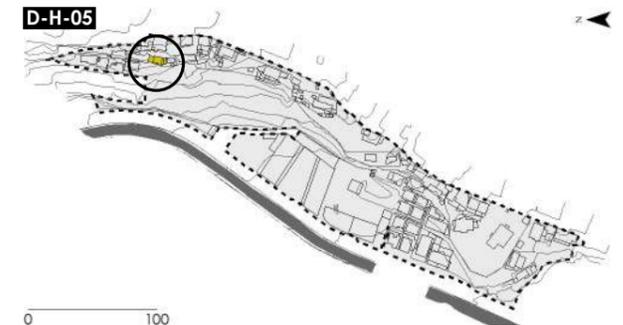
**LOCALIZAÇÃO:** BECO 79 DA RUA DA ROCHINHA, SANTA MARIA MAIOR  
**DATA DE CONSTRUÇÃO:** -  
**ESTADO DE CONSERVAÇÃO:** MAU ESTADO  
**Nº DE PISOS:** 1  
**USO:** HABITAÇÃO  
**QUALIFICAÇÃO DO SOLO:** ÁREAS DE MÉDIA DENSIDADE (AMD)

**RISCOS:** IAV\*, SUSCETIBILIDADE ELEVADO  
**SECÇÃO CADASTRAL:** SECÇÃO M DE SANTA MARIA MAIOR  
**OBSERVAÇÕES:** ANOMALIAS MUITO GRAVES NAS PAREDES EXTERIORES; RISCO PARA A SAÚDE DOS RESIDENTES; ACESSO PRECÁRIO; POSSÍVEL DEVOLUTO

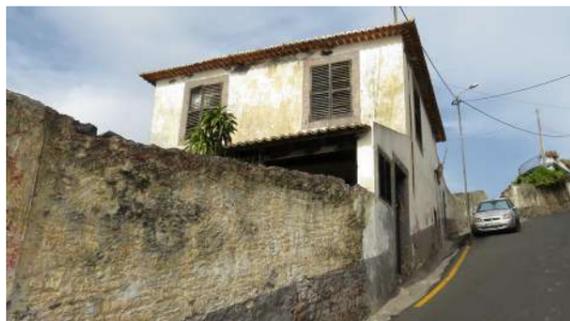
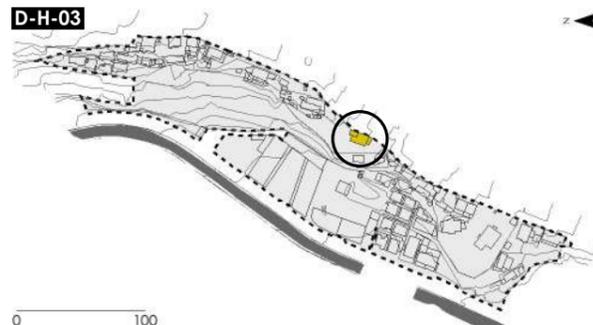
**LOCALIZAÇÃO:** RUA DA ROCHINHA, SANTA MARIA MAIOR  
**DATA DE CONSTRUÇÃO:** 1946-1960  
**ESTADO DE CONSERVAÇÃO:** MAU ESTADO  
**Nº DE PISOS:** 2  
**USO:** HABITAÇÃO  
**QUALIFICAÇÃO DO SOLO:** ÁREAS DE MÉDIA DENSIDADE (AMD)

**RISCOS:** IAV\*, SUSCETIBILIDADE MODERADO  
**SECÇÃO CADASTRAL:** SECÇÃO M DE SANTA MARIA MAIOR  
**OBSERVAÇÕES:** EDIFICAÇÃO COM ANOMALIAS MUITO GRAVES NAS PAREDES EXTERIORES; RISCO PARA A SAÚDE DOS RESIDENTES; CONSTA QUE É HABITADA POR PESSOA DE AVANÇADA IDADE E DIFICULDADE DE LOCOMOÇÃO A RECEBER CUIDADOS DOMICILIÁRIOS.

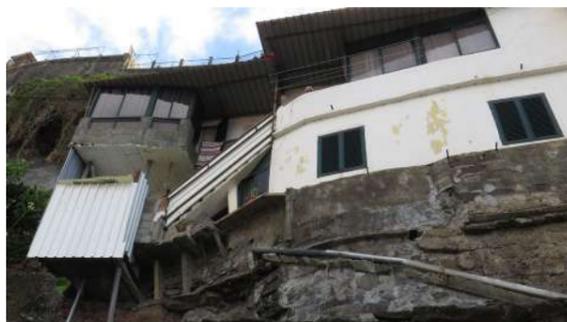
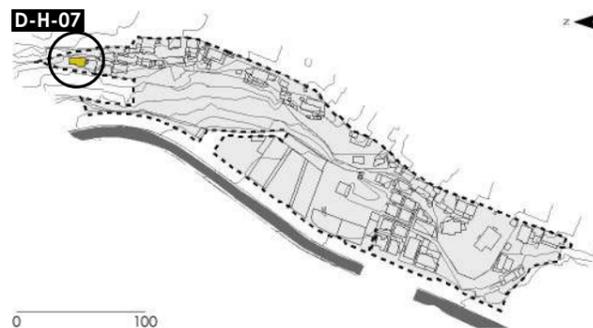
**LOCALIZAÇÃO:** BECO 79 DA RUA DA ROCHINHA, SANTA MARIA MAIOR  
**DATA DE CONSTRUÇÃO:** -  
**ESTADO DE CONSERVAÇÃO:** MAU ESTADO  
**Nº DE PISOS:** 1  
**USO:** HABITAÇÃO  
**QUALIFICAÇÃO DO SOLO:** ÁREAS DE MÉDIA DENSIDADE (AMD)

**RISCOS:** IAV\*, SUSCETIBILIDADE ELEVADO  
**SECÇÃO CADASTRAL:** SECÇÃO M DE SANTA MARIA MAIOR  
**OBSERVAÇÕES:** ANOMALIAS MUITO GRAVES NAS PAREDES EXTERIORES; CONDIÇÕES PRECÁRIAS DE SALUBRIDADE E HABITABILIDADE

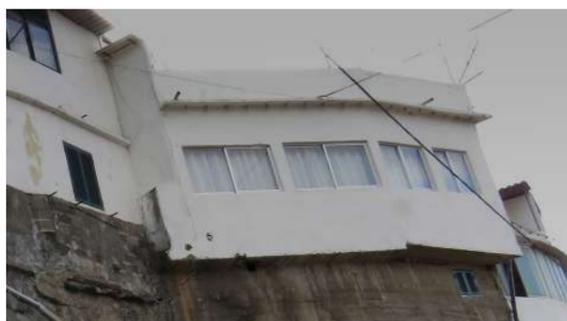
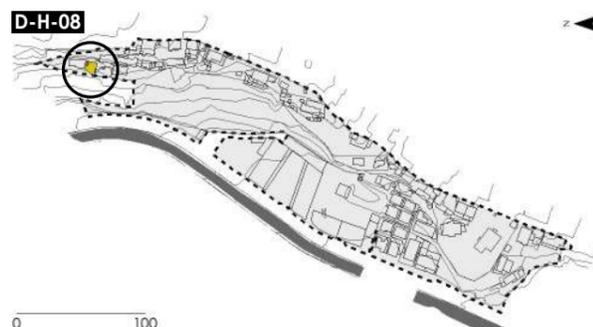
**LOCALIZAÇÃO:** BECO 79 DA RUA DA ROCHINHA, SANTA MARIA MAIOR  
**DATA DE CONSTRUÇÃO:** -  
**ESTADO DE CONSERVAÇÃO:** MAU ESTADO  
**Nº DE PISOS:** 2  
**USO:** HABITAÇÃO  
**QUALIFICAÇÃO DO SOLO:** ÁREAS DE MÉDIA DENSIDADE (AMD)

**RISCOS:** IAV\*, SUSCETIBILIDADE ELEVADO  
**SECÇÃO CADASTRAL:** SECÇÃO M DE SANTA MARIA MAIOR  
**OBSERVAÇÕES:** MUITOS ANEXO COM COBERTURAS DE ZINCO;  
 RISCO PARA A SAÚDE DOS RESIDENTES;  
 CANALIZAÇÕES À VISTA;  
 AUSÊNCIA DE CONDIÇÕES DE SALUBRIDADE

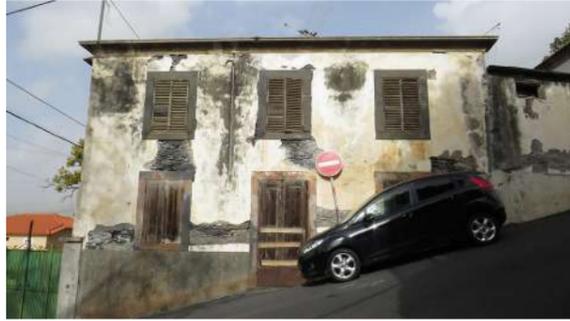
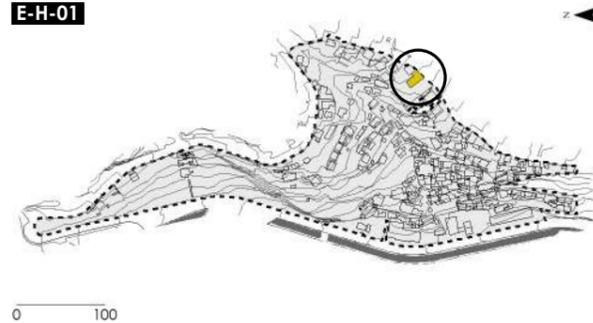
**E-H-01**

**LOCALIZAÇÃO:** RUA DA ROCHINHA, SANTA MARIA MAIOR  
**DATA DE CONSTRUÇÃO:** ATÉ 1919  
**ESTADO DE CONSERVAÇÃO:** MUITO MAU ESTADO (RUÍNA)  
**Nº DE PISOS:** 2  
**USO:** HABITAÇÃO  
**QUALIFICAÇÃO DO SOLO:** ÁREAS DE MÉDIA DENSIDADE (AMD)

**RISCOS:** IAV\*, SUSCETIBILIDADE MODERADO  
**SECÇÃO CADASTRAL:** SECÇÃO R DE SANTA MARIA MAIOR  
**OBSERVAÇÕES:**

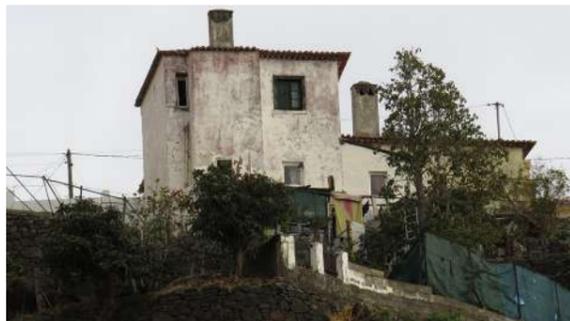
**E-H-02**

**LOCALIZAÇÃO:** RUA DA ROCHINHA, SANTA MARIA MAIOR  
**DATA DE CONSTRUÇÃO:** 1946-1960  
**ESTADO DE CONSERVAÇÃO:** MAU ESTADO  
**Nº DE PISOS:** 2  
**USO:** HABITAÇÃO  
**QUALIFICAÇÃO DO SOLO:** ÁREAS DE MÉDIA DENSIDADE (AMD)

**RISCOS:** IAV\*, SUSCETIBILIDADE MODERADO  
**SECÇÃO CADASTRAL:** SECÇÃO M DE SANTA MARIA MAIOR  
**OBSERVAÇÕES:** EDIFICAÇÃO COM ANOMALIAS MUITO GRAVES NAS PAREDES EXTERIORES; ESTRUTURA PRECÁRIA; PAVIMENTOS DA MADEIRA MUITO DEGRADADOS; RISCO PARA A SAÚDE DOS RESIDENTES; AUSÊNCIA DE CONDIÇÕES DE SALUBRIDADE; HABITADA POR AGREGADO FAMILIAR COM MUITOS ELEMENTOS E COM FRACOS RECURSOS FINANCEIROS; PERIGO DE DESMORONAMENTO DA CASA DEVOLUTA CONFINANTE SOB ESTA.

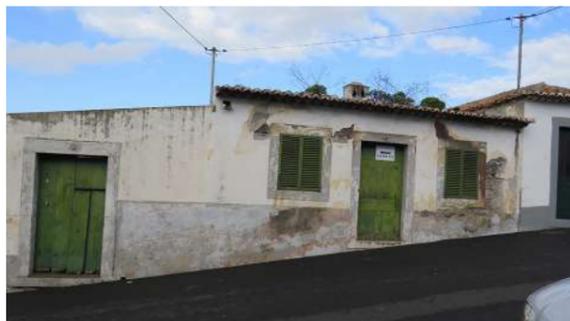
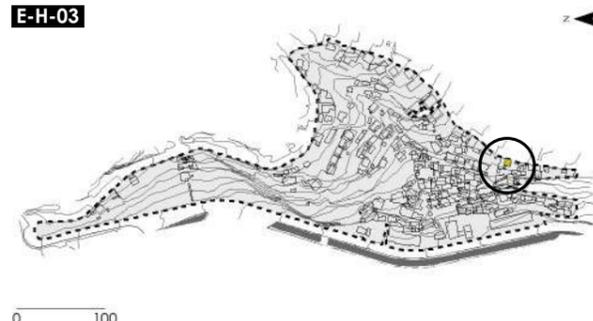
**E-H-03**

**LOCALIZAÇÃO:** RUA DA ROCHINHA, SANTA MARIA MAIOR  
**DATA DE CONSTRUÇÃO:** 1961 - 1970  
**ESTADO DE CONSERVAÇÃO:** MUITO MAU ESTADO (RUÍNA)  
**Nº DE PISOS:** 1  
**USO:** HABITAÇÃO  
**QUALIFICAÇÃO DO SOLO:** ÁREAS DE MÉDIA DENSIDADE (AMD)

**RISCOS:** IAV\*, SUSCETIBILIDADE MODERADO/ INUNDAÇÕES  
**SECÇÃO CADASTRAL:** SECÇÃO M DE SANTA MARIA MAIOR  
**OBSERVAÇÕES:** DEVOLUTA; RISCO PARA A SAÚDE PÚBLICA; RECOMENDA-SE A SUA DEMOLIÇÃO; APENAS TEM ALGUMAS PAREDES LEVANTADAS COM PERIGO DE DESMORONAR SOBRE A EDIFICAÇÃO CONFINANTE (E-H-02)

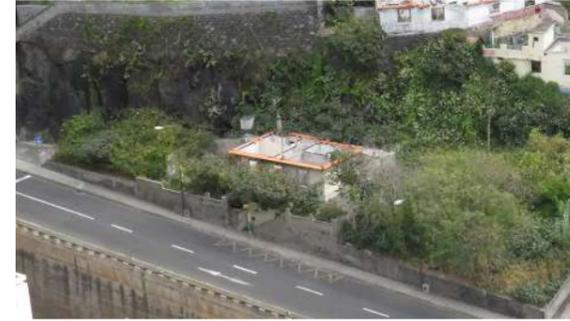
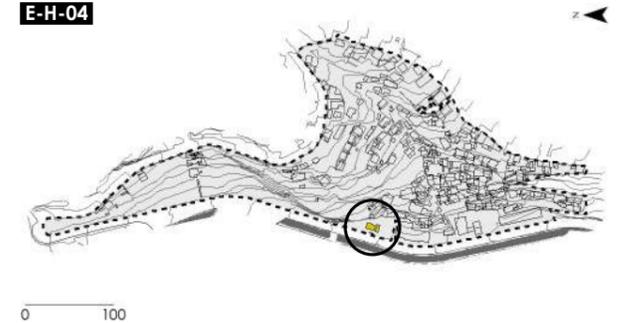
**E-H-04**

**LOCALIZAÇÃO:** RUA DR PESTANA JUNIOR, SANTA MARIA MAIOR  
**DATA DE CONSTRUÇÃO:** 1961-1970  
**ESTADO DE CONSERVAÇÃO:** MUITO MAU ESTADO (RUÍNA)  
**Nº DE PISOS:** 1  
**USO:** HABITAÇÃO  
**QUALIFICAÇÃO DO SOLO:** ÁREAS DE MÉDIA DENSIDADE (AMD)

**RISCOS:** IAV\*, SUSCETIBILIDADE ELEVADO E MUITO ELEVADO/ INCÊNDIOS  
**SECÇÃO CADASTRAL:** SECÇÃO R DE SANTA MARIA MAIOR  
**OBSERVAÇÕES:** DEVOLUTA; RISCO PARA A SAÚDE PÚBLICA; PROPÕE-SE DEMOLIÇÃO PARA CRIAÇÃO DE INFRAESTRUTURA DE ACESSO MECANIZADO ALTERNATIVO À TRAVESSA DA RIBEIRA DE JOÃO GOMES (AÇÃO 7.2 DO PRESENTE PROGRAMA DE EXECUÇÃO DAS INTERVENÇÕES)

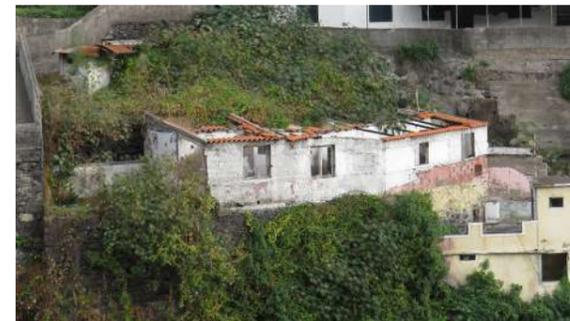
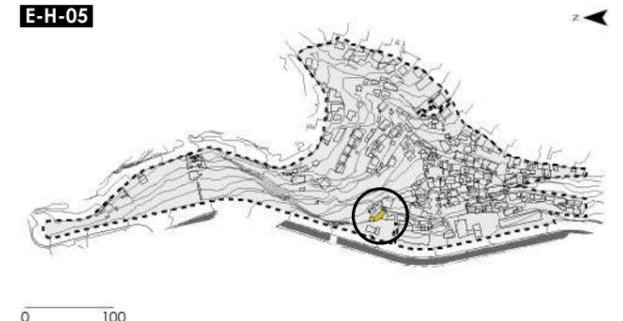
**E-H-05**

**LOCALIZAÇÃO:** TRAVESSA DA RIBEIRA DE JOÃO GOMES, SANTA MARIA MAIOR  
**DATA DE CONSTRUÇÃO:** 1961-1970  
**ESTADO DE CONSERVAÇÃO:** MUITO MAU ESTADO (RUÍNA)  
**Nº DE PISOS:** 1  
**USO:** HABITAÇÃO  
**QUALIFICAÇÃO DO SOLO:** ÁREAS DE MÉDIA DENSIDADE (AMD)

**RISCOS:** IAV\*, SUSCETIBILIDADE MUITO ELEVADO/ INCÊNDIOS  
**SECÇÃO CADASTRAL:** SECÇÃO R DE SANTA MARIA MAIOR  
**OBSERVAÇÕES:** DEVOLUTA; CONJUGA A CONDIÇÃO DE RUÍNA COM A ABRANGÊNCIA EM RISCO DE IAV\* MUITO ELEVADO RISCO PARA A SAÚDE PÚBLICA E PROLEFERAÇÃO DE INCÊNDIOS; É PROPOSTO A SUA AQUISIÇÃO, DEMOLIÇÃO PARA CRIAÇÃO DE INFRAESTRUTURA DE ACESSO MECANIZADO ALTERNATIVO À TRAVESSA DA RIBEIRA DE JOÃO GOMES (AÇÃO 7.2 DO PRESENTE PROGRAMA DE EXECUÇÃO DAS INTERVENÇÕES)

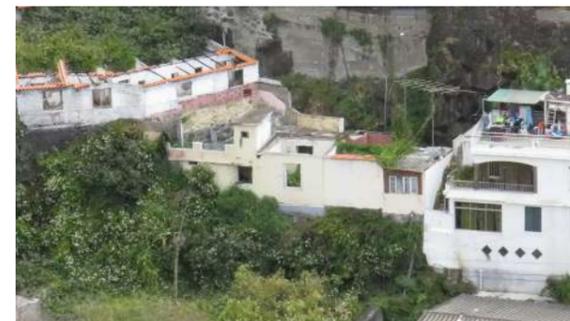
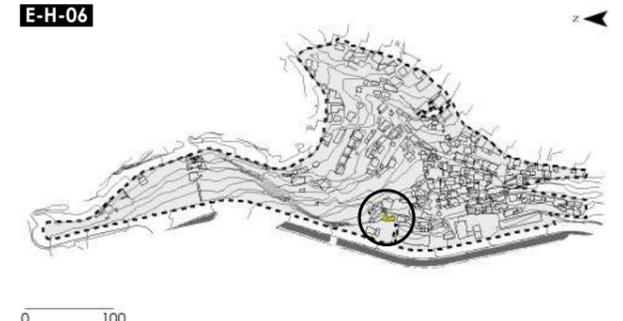
**E-H-06**

**LOCALIZAÇÃO:** TRAVESSA DA RIBEIRA DE JOÃO GOMES, SANTA MARIA MAIOR  
**DATA DE CONSTRUÇÃO:** 1961-1970  
**ESTADO DE CONSERVAÇÃO:** MUITO MAU ESTADO (RUÍNA)  
**Nº DE PISOS:** 1  
**USO:** HABITAÇÃO  
**QUALIFICAÇÃO DO SOLO:** ÁREAS DE MÉDIA DENSIDADE (AMD)

**RISCOS:** IAV\*, SUSCETIBILIDADE MUITO ELEVADO/ INCÊNDIOS  
**SECÇÃO CADASTRAL:** SECÇÃO R DE SANTA MARIA MAIOR  
**OBSERVAÇÕES:** DEVOLUTA; CONJUGA A CONDIÇÃO DE RUÍNA COM A ABRANGÊNCIA EM RISCO DE IAV\* MUITO ELEVADO RISCO PARA A SAÚDE PÚBLICA E PROLEFERAÇÃO DE INCÊNDIOS; É PROPOSTO A SUA AQUISIÇÃO, DEMOLIÇÃO PARA CRIAÇÃO DE INFRAESTRUTURA DE ACESSO MECANIZADO ALTERNATIVO À TRAVESSA DA RIBEIRA DE JOÃO GOMES (AÇÃO 7.2 DO PRESENTE PROGRAMA DE EXECUÇÃO DAS INTERVENÇÕES)

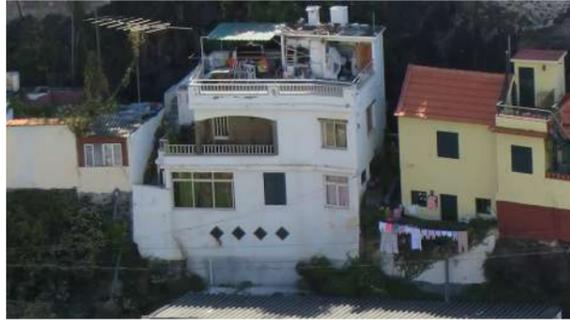
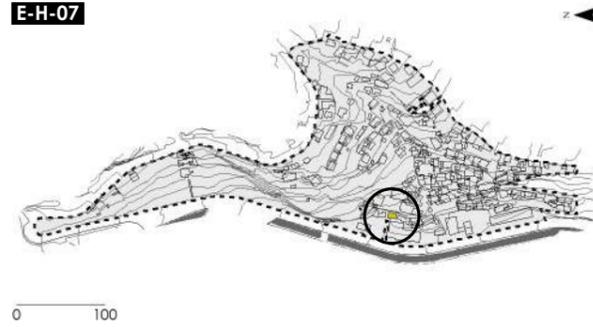
**LOCALIZAÇÃO:** TRAVESSA DA RIBEIRA DE JOÃO GOMES, SANTA MARIA MAIOR  
**DATA DE CONSTRUÇÃO:** 1961-1970  
**ESTADO DE CONSERVAÇÃO:** MAU ESTADO  
**Nº DE PISOS:** 2  
**USO:** HABITAÇÃO  
**QUALIFICAÇÃO DO SOLO:** ÁREAS DE MÉDIA DENSIDADE (AMD)

**RISCOS:** IAV\*, SUSCETIBILIDADE ELEVADO  
**SECÇÃO CADASTRAL:** SECÇÃO R DE SANTA MARIA MAIOR  
**OBSERVAÇÕES:** ACESSO MUITO PRECÁRIO; EDIFICAÇÃO DE GÊNESE CLADENSTINO

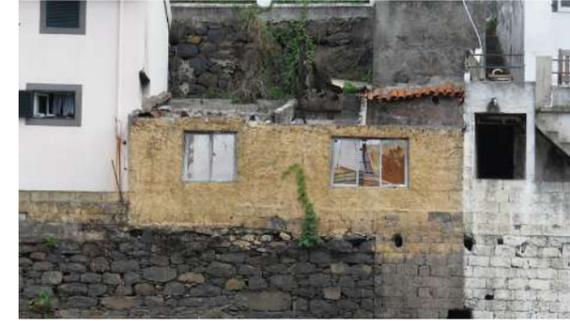
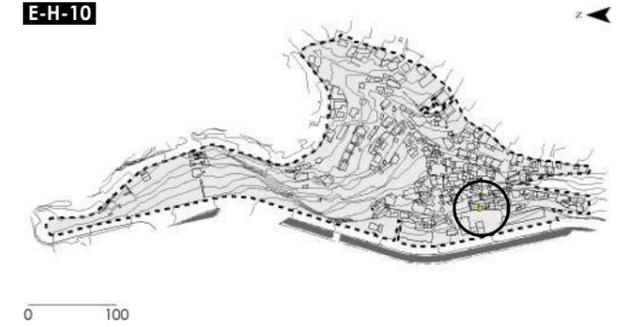
**LOCALIZAÇÃO:** ENTRADA 8 DA TRV DA RIBEIRA DE JOÃO GOMES, SANTA MARIA MAIOR  
**DATA DE CONSTRUÇÃO:** 1971-1980  
**ESTADO DE CONSERVAÇÃO:** MUITO MAU ESTADO (RUÍNA)  
**Nº DE PISOS:** 1  
**USO:** HABITAÇÃO  
**QUALIFICAÇÃO DO SOLO:** ÁREAS DE MÉDIA DENSIDADE (AMD)

**RISCOS:** IAV\*, SUSCETIBILIDADE MUITO ELEVADO  
**SECÇÃO CADASTRAL:** SECÇÃO M DE SANTA MARIA MAIOR  
**OBSERVAÇÕES:** DEVOLUTA; CONJUGA A CONDIÇÃO DE RUÍNA COM A ABRANGÊNCIA EM RISCO DE IAV\* MUITO ELEVADO RISCO PARA A SAÚDE PÚBLICA E PROLEFERAÇÃO DE INCÊNDIOS

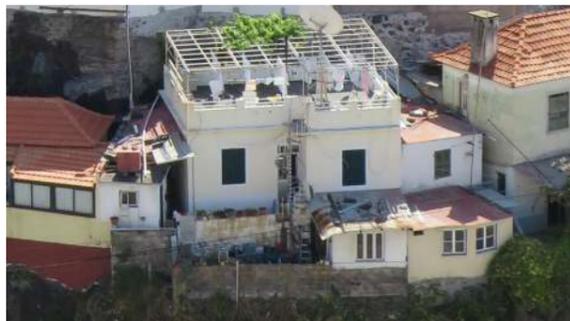
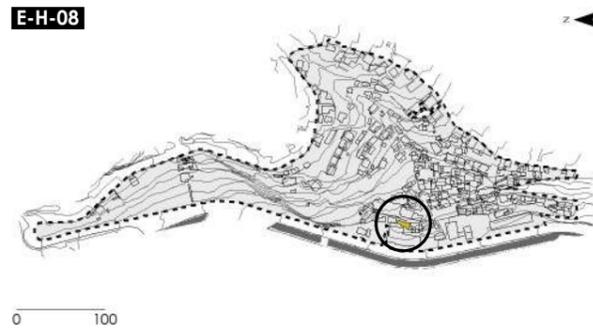
**LOCALIZAÇÃO:** TRAVESSA DA RIBEIRA DE JOÃO GOMES, SANTA MARIA MAIOR  
**DATA DE CONSTRUÇÃO:** 1961-1970  
**ESTADO DE CONSERVAÇÃO:** MAU ESTADO  
**Nº DE PISOS:** 1  
**USO:** HABITAÇÃO  
**QUALIFICAÇÃO DO SOLO:** ÁREAS DE MÉDIA DENSIDADE (AMD)

**RISCOS:** IAV\*, SUSCETIBILIDADE ELEVADO  
**SECÇÃO CADASTRAL:** SECÇÃO R DE SANTA MARIA MAIOR  
**OBSERVAÇÕES:** ACESSO MUITO PRECÁRIO; PRESENÇA DE VÁRIOS ANEXOS CONFINANTES COM EDIFICAÇÕES VIZINHAS COM COBERTURAS DE ZINCO E FALTA DE CONDIÇÕES DE SALUBRIDADE

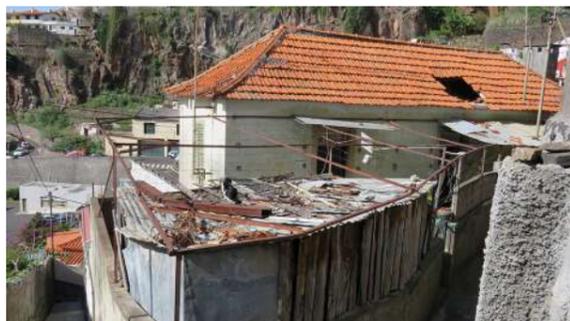
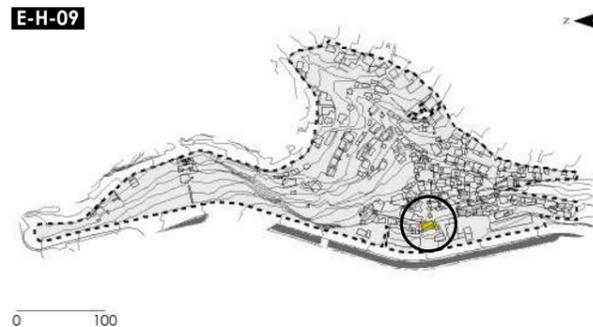
**LOCALIZAÇÃO:** TRAVESSA DA RIBEIRA DE JOÃO GOMES, SANTA MARIA MAIOR  
**DATA DE CONSTRUÇÃO:** 1919-1945  
**ESTADO DE CONSERVAÇÃO:** MUITO MAU ESTADO (RUÍNA)  
**Nº DE PISOS:** 1  
**USO:** HABITAÇÃO  
**QUALIFICAÇÃO DO SOLO:** ÁREAS DE MÉDIA DENSIDADE (AMD)

**RISCOS:** IAV\*, SUSCETIBILIDADE ELEVADO  
**SECÇÃO CADASTRAL:** SECÇÃO R DE SANTA MARIA MAIOR  
**OBSERVAÇÕES:** DEVOLUTA; ESTRUTURA MUITO DEBILITADA; ANOMALIAS MUITO GRAVES; RISCO PARA A SAÚDE PÚBLICA

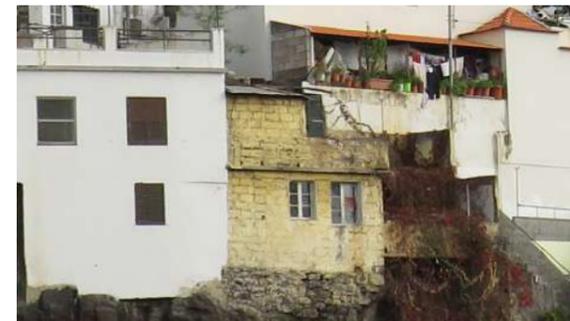
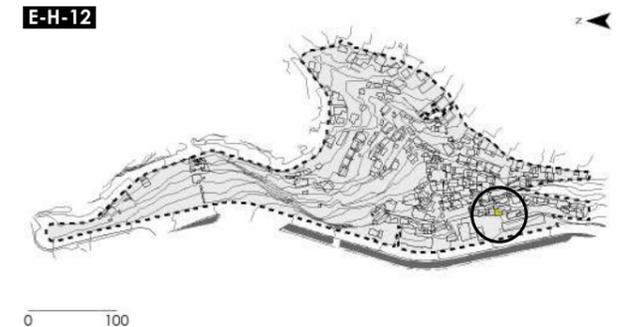
**LOCALIZAÇÃO:** ENTRADA 9 DO BECO 79 DA RUA DA ROCHINHA, SANTA MARIA MAIOR  
**DATA DE CONSTRUÇÃO:** -  
**ESTADO DE CONSERVAÇÃO:** MAU ESTADO  
**Nº DE PISOS:** 2  
**USO:** HABITAÇÃO  
**QUALIFICAÇÃO DO SOLO:** ÁREAS DE MÉDIA DENSIDADE (AMD)

**RISCOS:** IAV\*, SUSCETIBILIDADE ELEVADO E MUITO ELEVADO  
**SECÇÃO CADASTRAL:** SECÇÃO M DE SANTA MARIA MAIOR  
**OBSERVAÇÕES:** EDIFICAÇÃO ASSENTE SOB ESCARPA DA BOMBA DE GASOLINA; RISCO PARA A SAÚDE PÚBLICA; EDIFICAÇÃO DE GÊNESE CLADENSTINA (POSSÍVEL ANEXO DA CONFINANTE)

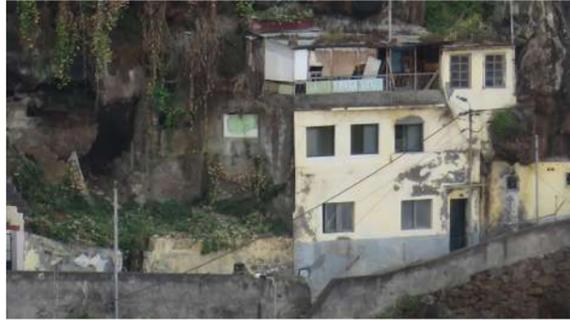
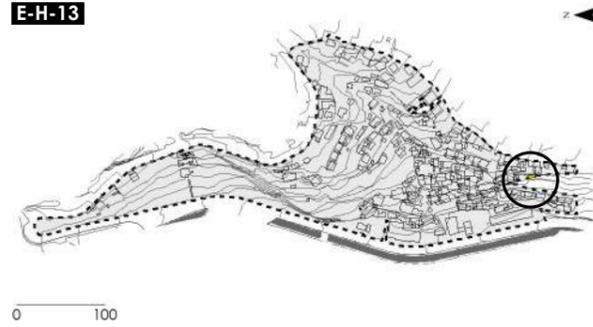
**LOCALIZAÇÃO:** BECO 79 DA RUA DA ROCHINHA, SANTA MARIA MAIOR  
**DATA DE CONSTRUÇÃO:** -  
**ESTADO DE CONSERVAÇÃO:** MAU ESTADO  
**Nº DE PISOS:** 2  
**USO:** HABITAÇÃO  
**QUALIFICAÇÃO DO SOLO:** ÁREAS DE MÉDIA DENSIDADE (AMD)

**RISCOS:** IAV\*, SUSCETIBILIDADE ELEVADO  
**SECÇÃO CADASTRAL:** SECÇÃO M DE SANTA MARIA MAIOR  
**OBSERVAÇÕES:** ESTRUTURA MUITO PRECÁRIA CONSTRUÍDA CONFINANTE COM A ESCARPA; AUSÊNCIA DE CONDIÇÕES DIGNAS DE HABITABILIDADE E DE SALUBRIDADE; ANEXOS NA COBERTURA DE ZINCO; RISCO PARA A SAÚDE PÚBLICA E DOS RESIDENTES

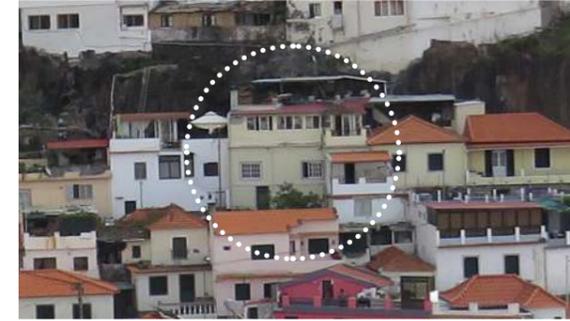
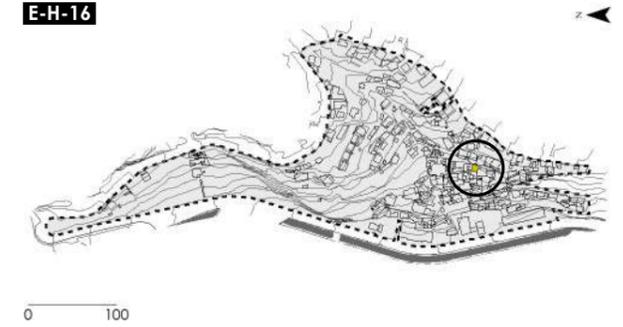
**LOCALIZAÇÃO:** ENTRADA 22 DA TRAVESSA DA RIBEIRA DE JOÃO GOMES  
**DATA DE CONSTRUÇÃO:** 1919-1945  
**ESTADO DE CONSERVAÇÃO:** MAU ESTADO  
**Nº DE PISOS:** 3  
**USO:** HABITAÇÃO  
**QUALIFICAÇÃO DO SOLO:** ÁREAS DE MÉDIA DENSIDADE (AMD)

**RISCOS:** IAV\*, SUSCETIBILIDADE ELEVADO  
**SECÇÃO CADASTRAL:** SECÇÃO M DE SANTA MARIA MAIOR  
**OBSERVAÇÕES:** EDIFICAÇÃO CONTÍNUA, POUCAS CONDIÇÕES DE SALUBRIDADE E COBERTURA DE ZINCO

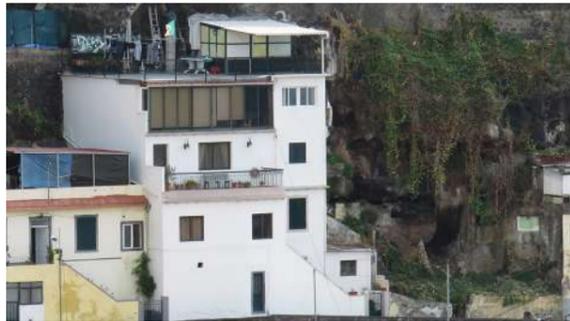
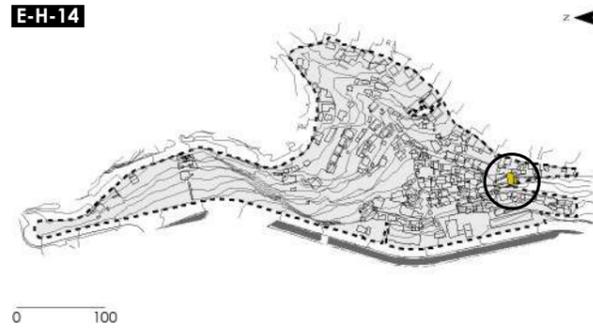
**LOCALIZAÇÃO:** BECO 79 DA RUA DA ROCHINHA, SANTA MARIA MAIOR  
**DATA DE CONSTRUÇÃO:** 1919-1945  
**ESTADO DE CONSERVAÇÃO:** MAU ESTADO  
**Nº DE PISOS:** 4  
**USO:** HABITAÇÃO  
**QUALIFICAÇÃO DO SOLO:** ÁREAS DE MÉDIA DENSIDADE (AMD)

**RISCOS:** IAV\*, SUSCETIBILIDADE ELEVADO  
**SECÇÃO CADASTRAL:** SECÇÃO M DE SANTA MARIA MAIOR  
**OBSERVAÇÕES:** EDIFICAÇÃO COM GÊNESE CLANDESTINA, COM 4 ANDARES CONSTRUÍDA JUNTO CONFINANTE COM A ESCARPA, ANEXOS NA COBERTURA

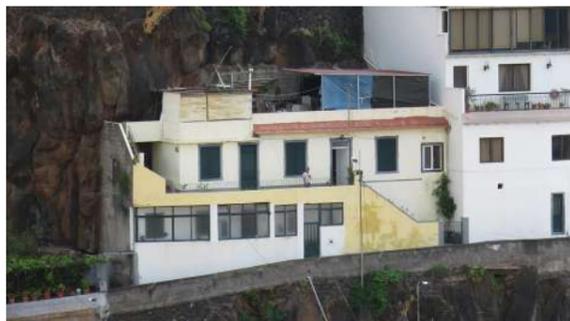
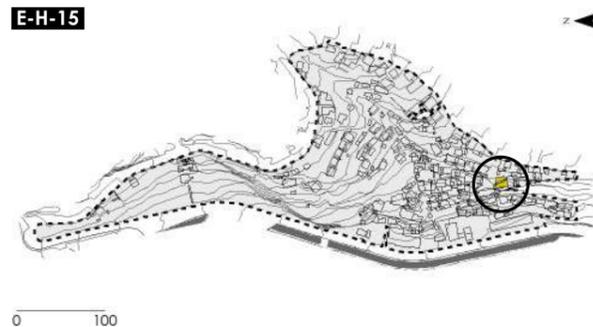
**LOCALIZAÇÃO:** TRAVESSA DA RIBEIRA DE JOAO GOMES, SANTA MARIA MAIOR  
**DATA DE CONSTRUÇÃO:** 1919-1945  
**ESTADO DE CONSERVAÇÃO:** MAU ESTADO  
**Nº DE PISOS:** 1  
**USO:** HABITAÇÃO  
**QUALIFICAÇÃO DO SOLO:** ÁREAS DE MÉDIA DENSIDADE (AMD)

**RISCOS:** IAV\*, SUSCETIBILIDADE ELEVADO  
**SECÇÃO CADASTRAL:** SECÇÃO R DE SANTA MARIA MAIOR  
**OBSERVAÇÕES:** POSSÍVEL DEVOLUTA; ANOMALIAS MUITO GRAVES NAS PAREDES EXTERIORES DA EDIFICAÇÃO
