## DIAGNÓSTICO E CARATERIZAÇÃO

OPERAÇÃO DE REABILITAÇÃO URBANA - RIBEIRA DE JOÃO GOMES

ESTADO DE CONSERVAÇÃO DAS EDIFICAÇÕES - ZONA A

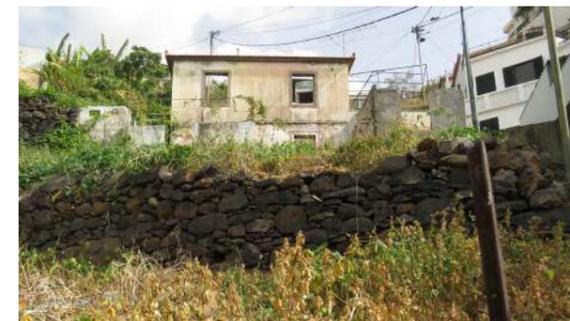
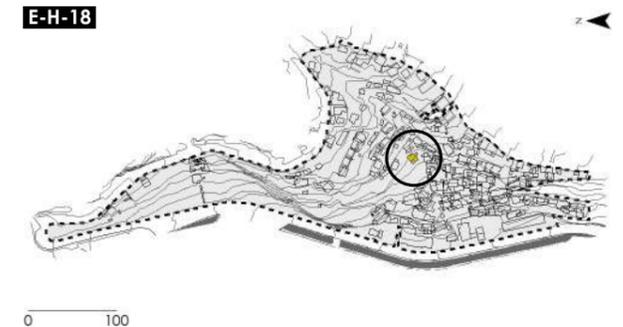
**LOCALIZAÇÃO:** BECO 79 DA RUA DA ROCHINHA, SANTA MARIA MAIOR  
**DATA DE CONSTRUÇÃO:** 1946-1960  
**ESTADO DE CONSERVAÇÃO:** MAU ESTADO  
**Nº DE PISOS:** 2  
**USO:** HABITAÇÃO  
**QUALIFICAÇÃO DO SOLO:** ÁREAS DE MÉDIA DENSIDADE (AMD)

**RISCOS:** IAV\*, SUSCETIBILIDADE ELEVADO  
**SECÇÃO CADASTRAL:** SECÇÃO M DE SANTA MARIA MAIOR  
**OBSERVAÇÕES:** EDIFICAÇÃO COM GÊNESE CLANDESTINA, CONSTRUÍDA JUNTO CONFINANTE COM A ESCARPA, ANEXOS NA COBERTURA

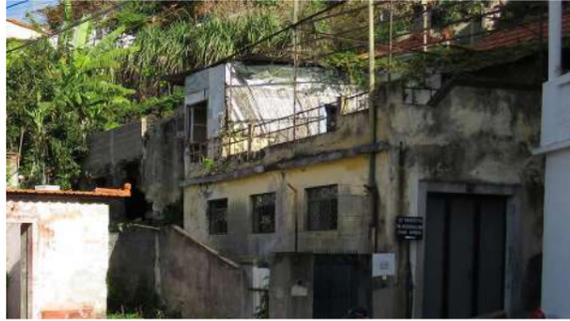
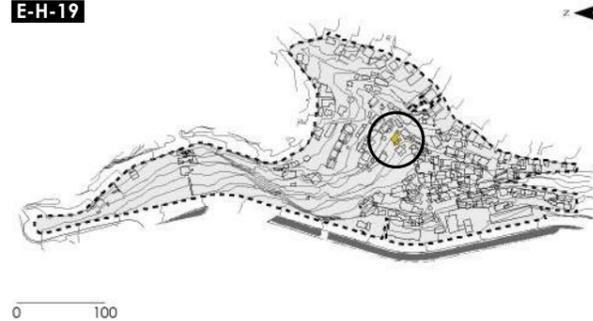
**E-H-19**

**LOCALIZAÇÃO:** TRAVESSA DA RIBEIRA DE JOAO GOMES, SANTA MARIA MAIOR  
**DATA DE CONSTRUÇÃO:** 1919-1945  
**ESTADO DE CONSERVAÇÃO:** MUITO MAU ESTADO (RUÍNA)  
**Nº DE PISOS:** 2  
**USO:** HABITAÇÃO  
**QUALIFICAÇÃO DO SOLO:** ÁREAS DE MÉDIA DENSIDADE (AMD)

**RISCOS:** IAV\*, SUSCETIBILIDADE MODERADO/ INCÊNDIOS  
**SECÇÃO CADASTRAL:** SECÇÃO R DE SANTA MARIA MAIOR  
**OBSERVAÇÕES:** DEVOLUTA; RISCO PARA A SAÚDE PÚBLICA; RISCO DE PROPAGAÇÃO DE INCÊNDIOS; COM VEGETAÇÃO DESCONTROLADA E MUROS DE PEDRA APARELHADA (SOCALÇOS)

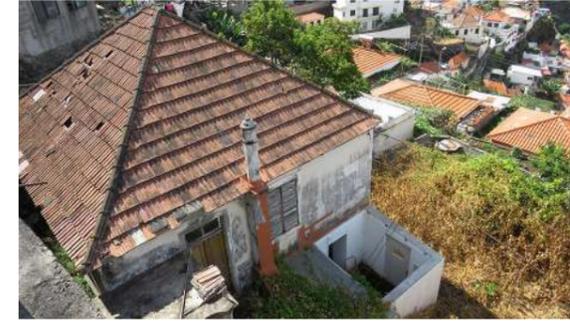
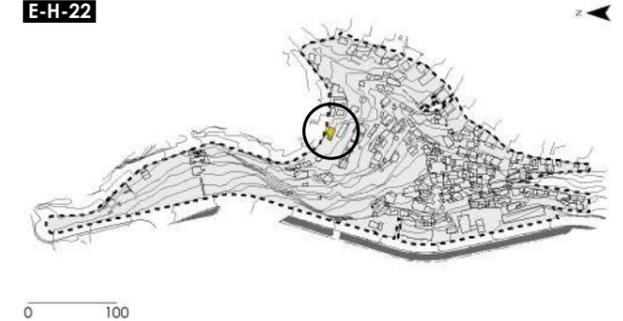
**E-H-22**

**LOCALIZAÇÃO:** TRAVESSA DA RIBEIRA DE JOAO GOMES, SANTA MARIA MAIOR  
**DATA DE CONSTRUÇÃO:** 1919-1945  
**ESTADO DE CONSERVAÇÃO:** MUITO MAU ESTADO (RUÍNA)  
**Nº DE PISOS:** 2  
**USO:** HABITAÇÃO  
**QUALIFICAÇÃO DO SOLO:** ÁREAS DE MÉDIA DENSIDADE (AMD)

**RISCOS:** IAV\*, SUSCETIBILIDADE MODERADO  
**SECÇÃO CADASTRAL:** SECÇÃO R DE SANTA MARIA MAIOR  
**OBSERVAÇÕES:** EDIFICAÇÃO COM ANOMALIAS MUITO GRAVES NAS PAREDES EXTERIORES, VÃOS E CAIXILHOS; DESCARATERIZADA; POSSÍVEL DEVOLUTA; RISCO PARA A SAÚDE PÚBLICA E DOS RESIDENTES

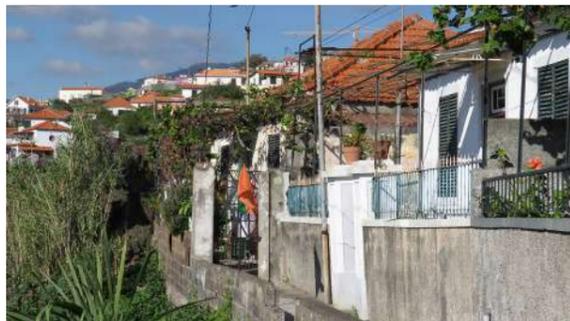
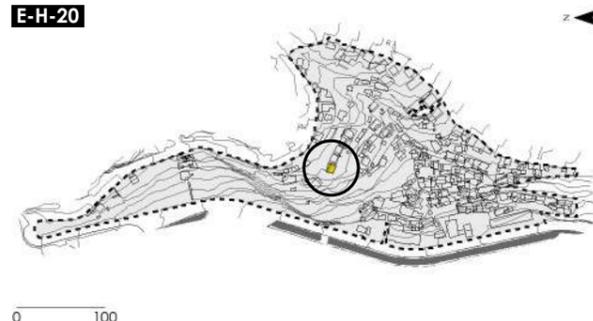
**E-H-20**

**LOCALIZAÇÃO:** 2ª TRAVESSA DA RIBEIRA DE JOAO GOMES, SANTA MARIA MAIOR  
**DATA DE CONSTRUÇÃO:** 1961-1970  
**ESTADO DE CONSERVAÇÃO:** MUITO MAU ESTADO (RUÍNA)  
**Nº DE PISOS:** 2  
**USO:** HABITAÇÃO  
**QUALIFICAÇÃO DO SOLO:** ÁREAS DE MÉDIA DENSIDADE (AMD)

**RISCOS:** IAV\*, SUSCETIBILIDADE MODERADO  
**SECÇÃO CADASTRAL:** SECÇÃO R DE SANTA MARIA MAIOR  
**OBSERVAÇÕES:** DEVOLUTO; COM VEGETAÇÃO DESCONTROLADA; RISCO PARA A SAÚDE PÚBLICA E RISCO DE PROLIFERAÇÃO DE INCÊNDIOS; PROPÕE-SE A SUA DEMOLIÇÃO PARA A CRIAÇÃO DE INFRAESTRUTURA DO PERCURSO MECANIZADO ALTERNATIVO À TRAVESSA DA RIBEIRA DE JOÃO GOMES, SENDO O PRESENTE LOCAL OCUPADO POR UM MIRADOURO (REMATE E ACESSO À REFERIDA INFRAESTRUTURA)

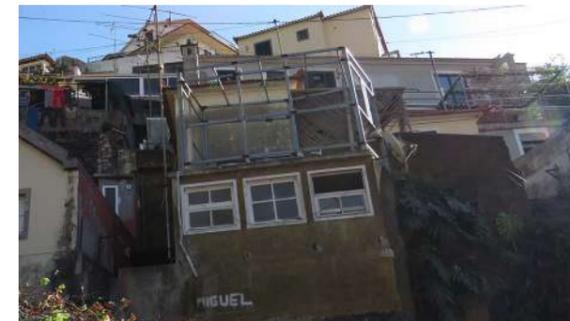
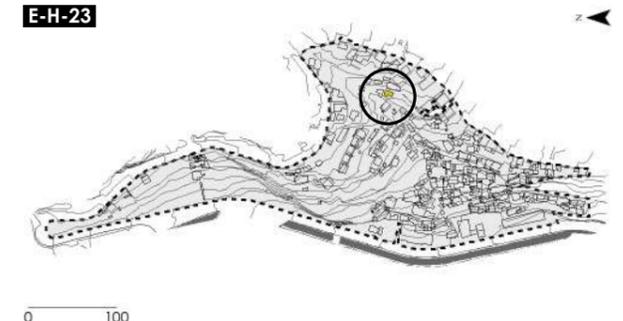
**E-H-23**

**LOCALIZAÇÃO:** 2ª TRAVESSA DA RIBEIRA DE JOAO GOMES, SANTA MARIA MAIOR  
**DATA DE CONSTRUÇÃO:** 1961-1970  
**ESTADO DE CONSERVAÇÃO:** MAU ESTADO  
**Nº DE PISOS:** 1  
**USO:** HABITAÇÃO  
**QUALIFICAÇÃO DO SOLO:** ÁREAS DE MÉDIA DENSIDADE (AMD)

**RISCOS:** IAV\*, SUSCETIBILIDADE MODERADO  
**SECÇÃO CADASTRAL:** SECÇÃO R DE SANTA MARIA MAIOR  
**OBSERVAÇÕES:** EDIFICAÇÃO COM VÁRIAS ANOMALIAS NAS PAREDES EXTERIORES, VÃOS E CAIXILHOS; RISCO PARA A SAÚDE DOS RESIDENTES

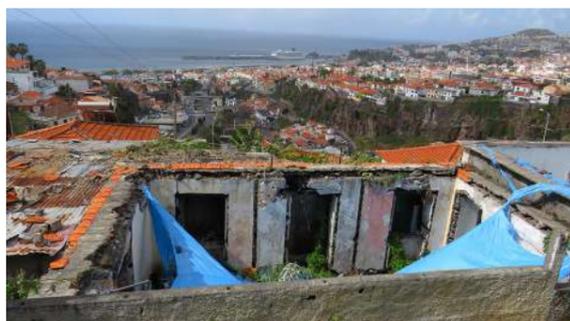
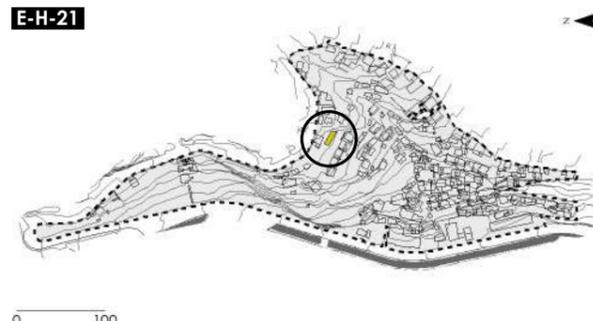
**E-H-21**

**LOCALIZAÇÃO:** 2ª TRAVESSA DA RIBEIRA DE JOAO GOMES, SANTA MARIA MAIOR  
**DATA DE CONSTRUÇÃO:** 1919-1945  
**ESTADO DE CONSERVAÇÃO:** MAU ESTADO  
**Nº DE PISOS:** 2  
**USO:** HABITAÇÃO  
**QUALIFICAÇÃO DO SOLO:** ÁREAS DE MÉDIA DENSIDADE (AMD)

**RISCOS:** IAV\*, SUSCETIBILIDADE MODERADO  
**SECÇÃO CADASTRAL:** SECÇÃO R DE SANTA MARIA MAIOR  
**OBSERVAÇÕES:** EDIFICAÇÃO COM ANOMALIAS MUITO GRAVES NAS PAREDES EXTERIORES, VÃOS E CAIXILHOS; INSALUBRE; POSSÍVEL ANEXO DE EDIFICAÇÃO CONFINANTE; ANEXOS COM COBERTURA DE ZINCO CONFINANTES

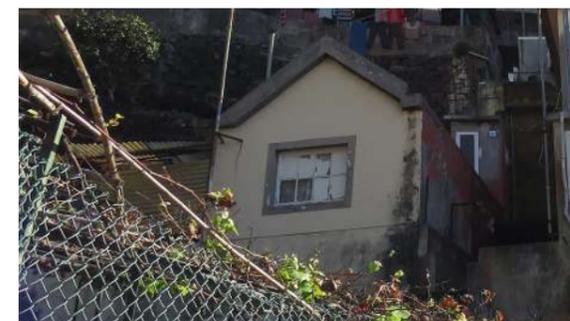
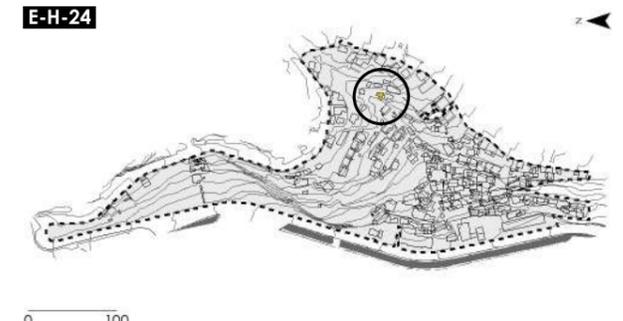
**E-H-24**

**LOCALIZAÇÃO:** 2ª TRAVESSA DA RIBEIRA DE JOAO GOMES, SANTA MARIA MAIOR  
**DATA DE CONSTRUÇÃO:** -  
**ESTADO DE CONSERVAÇÃO:** MUITO MAU ESTADO (RUÍNA)  
**Nº DE PISOS:** 1  
**USO:** HABITAÇÃO  
**QUALIFICAÇÃO DO SOLO:** ÁREAS DE MÉDIA DENSIDADE (AMD)

**RISCOS:** IAV\*, SUSCETIBILIDADE MODERADO  
**SECÇÃO CADASTRAL:** SECÇÃO R DE SANTA MARIA MAIOR  
**OBSERVAÇÕES:** DEVOLUTA, LOCALIZAÇÃO COM BOA VISTA; CONSIDERA-SE QUE A SUA REABILITAÇÃO SE APRESENTA TÉCNICA E ECONOMICAMENTE INVÍVEL

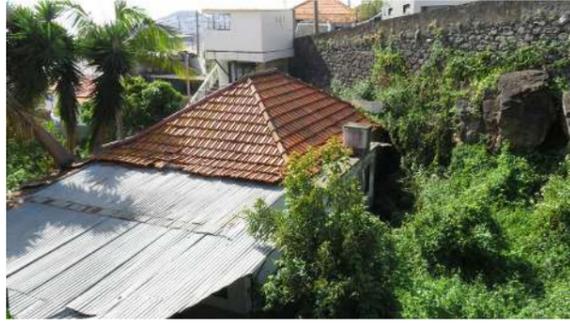
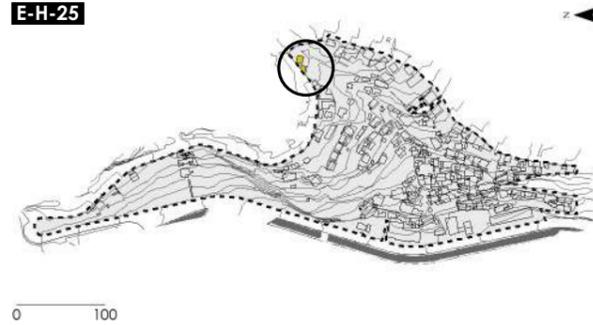
**LOCALIZAÇÃO:** 2ª TRAVESSA DA RIBEIRA DE JOAO GOMES, SANTA MARIA MAIOR  
**DATA DE CONSTRUÇÃO:** 1919-1945  
**ESTADO DE CONSERVAÇÃO:** MAU ESTADO  
**Nº DE PISOS:** 1  
**USO:** HABITAÇÃO  
**QUALIFICAÇÃO DO SOLO:** ÁREAS DE MÉDIA DENSIDADE (AMD)

**RISCOS:** IAV\*, SUSCETIBILIDADE MODERADO  
**SECÇÃO CADASTRAL:** SECÇÃO R DE SANTA MARIA MAIOR  
**OBSERVAÇÕES:** EDIFICAÇÃO COM ANOMALIAS MUITO GRAVES NAS PAREDES EXTERIORES, VÃOS E CAIXILHOS; INSALUBRE; POSSÍVEL ANEXO DE EDIFICAÇÃO CONFINANTE; ANEXOS COM COBERTURA DE ZINCO CONFINANTES

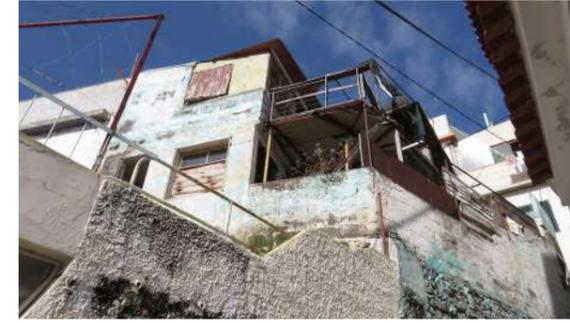
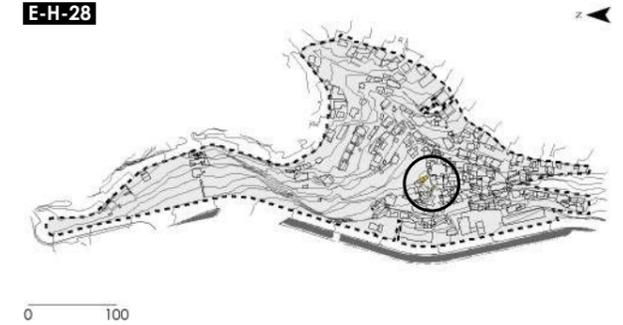
**LOCALIZAÇÃO:** RUA VISCONDE CACONGO, SANTA MARIA MAIOR  
**DATA DE CONSTRUÇÃO:** 1919-1945  
**ESTADO DE CONSERVAÇÃO:** MAU ESTADO  
**Nº DE PISOS:** 1  
**USO:** HABITAÇÃO  
**QUALIFICAÇÃO DO SOLO:** ÁREAS DE MÉDIA DENSIDADE (AMD)

**RISCOS:** IAV\*, SUSCETIBILIDADE MODERADO  
**SECÇÃO CADASTRAL:** SECÇÃO R DE SANTA MARIA MAIOR  
**OBSERVAÇÕES:** EDIFICAÇÃO COM ANEXOS E ALPNDRES DESADEQUADOS COM COBERTURA DE ZINCO; VEGETAÇÃO DESCONTROLADA; POSSÍVEL DEVOLUTA

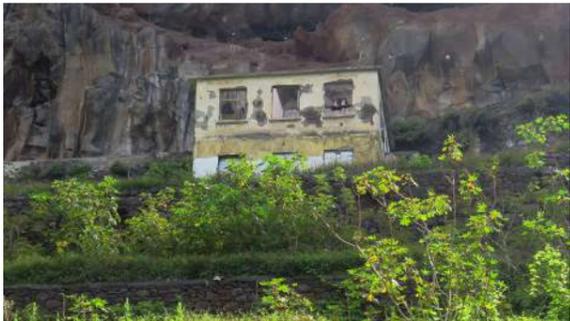
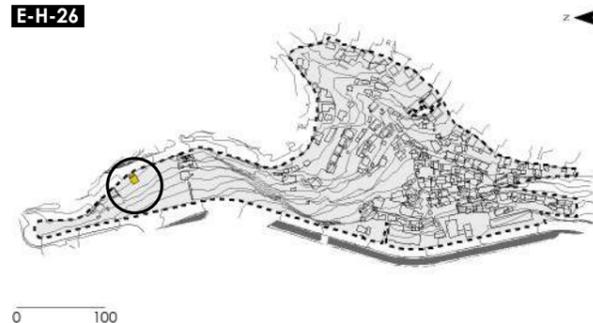
**LOCALIZAÇÃO:** TRAVESSA DA RIBEIRA DE JOÃO GOMES, SANTA MARIA MAIOR  
**DATA DE CONSTRUÇÃO:** 1961-1970  
**ESTADO DE CONSERVAÇÃO:** MAU ESTADO  
**Nº DE PISOS:** 2  
**USO:** HABITAÇÃO  
**QUALIFICAÇÃO DO SOLO:** ÁREAS DE MÉDIA DENSIDADE (AMD)

**RISCOS:** IAV\*, SUSCETIBILIDADE MODERADO  
**SECÇÃO CADASTRAL:** SECÇÃO R DE SANTA MARIA MAIOR  
**OBSERVAÇÕES:** EDIFICAÇÃO MUITO DESCARATERIZADA, COM CRESCIMENTOS DESADEQUADOS; ANEXOS COM COBERTURAS DE ZINCO E SEM CONDIÇÕES DE SALUBRIDADE; PEDIGO PARA A SAÚDE DOS RESIDENTES

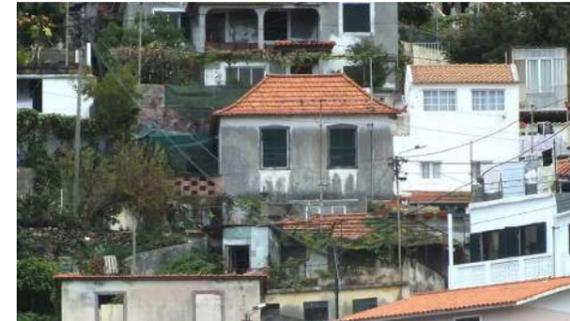
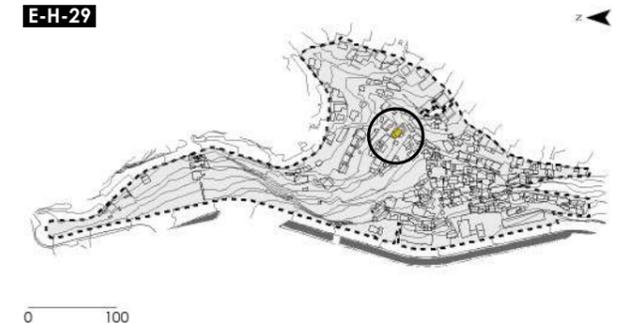
**LOCALIZAÇÃO:** RUA VISCONDE CACONGO, SANTA MARIA MAIOR  
**DATA DE CONSTRUÇÃO:** -  
**ESTADO DE CONSERVAÇÃO:** MUITO MAU ESTADO (RUÍNA)  
**Nº DE PISOS:** 2  
**USO:** HABITAÇÃO  
**QUALIFICAÇÃO DO SOLO:** ÁREAS VERDES DE PTOECÇÃO E ENQUADRAMENTO (EVPE)

**RISCOS:** IAV\*, SUSCETIBILIDADE MUITO ELEVADO/ INCÊNDIOS  
**SECÇÃO CADASTRAL:** SECÇÃO R DE SANTA MARIA MAIOR  
**OBSERVAÇÕES:** EDIFICAÇÃO DEVOLUTA E EM RUÍNA À MUITOS ANOS; ATINGIDA PELOS INCÊNDIOS DE 2016; VEGETAÇÃO DESCONTROLADA; CONJUGA A CONDIÇÃO DE RUÍNA COM A ABRANGÊNCIA EM RISCO DE IAV\* MUITO ELEVADO RISCO PARA A SAÚDE PÚBLICA E PROLEFERAÇÃO DE INCÊNDIOS (PROPOSTA DA RESPECTIVA DEMOLIÇÃO - AÇÃO 7.1); PRESENÇA DE VÁRIOS SOCIALCOS A SEREM CONSERVADOS E VALORIZADOS

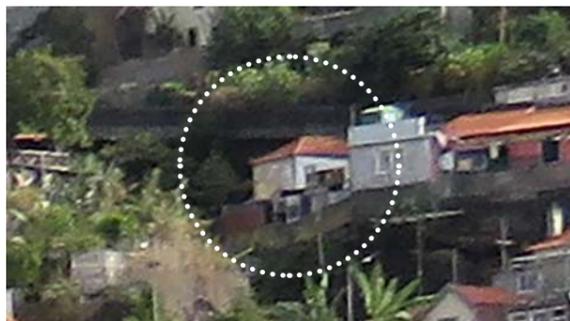
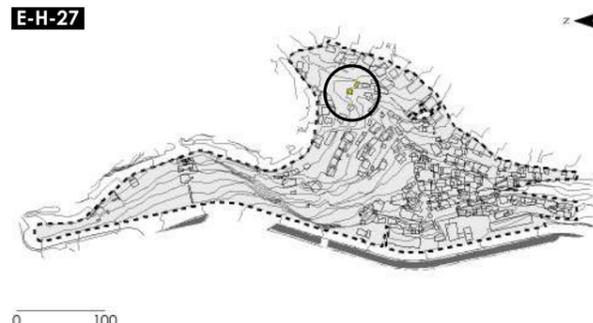
**LOCALIZAÇÃO:** TRAVESSA DA RIBEIRA DE JOÃO GOMES, SANTA MARIA MAIOR  
**DATA DE CONSTRUÇÃO:** 1919-1940  
**ESTADO DE CONSERVAÇÃO:** MAU ESTADO  
**Nº DE PISOS:** 1  
**USO:** HABITAÇÃO  
**QUALIFICAÇÃO DO SOLO:** ÁREAS DE MÉDIA DENSIDADE (AMD)

**RISCOS:** IAV\*, SUSCETIBILIDADE MODERADO  
**SECÇÃO CADASTRAL:** SECÇÃO R DE SANTA MARIA MAIOR  
**OBSERVAÇÕES:** EDIFICAÇÃO COM ANOMALIAS MUITO GRAVES NAS PAREDES EXTERIORES
